# 水戸城二の丸角櫓復元 及び土塀整備工事の概要

制作：（公財）文化財建造物保存技術協会

工期 平成30年3月23日～令和2年9月7日

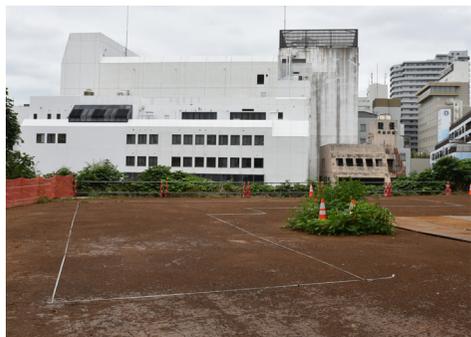
### 工事前の様子

整地後、建物を復元整備する縄張りを行ったところ。

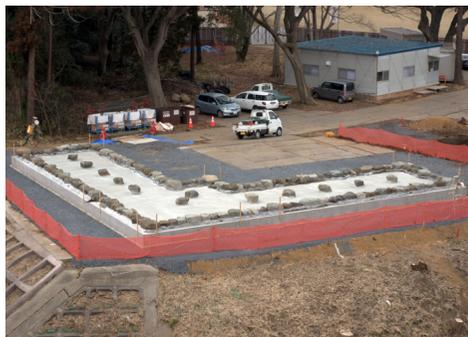
### 基礎工事

基礎コンクリート打設後、花崗岩自然石の礎石、束石を据え付けたところ。

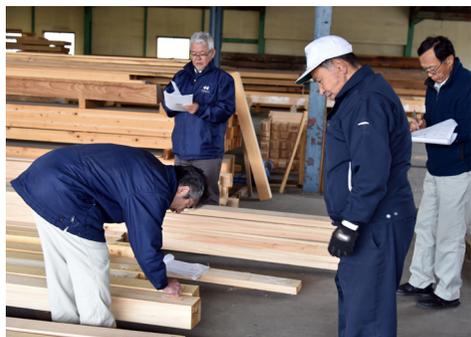
### 木材検査の様子

材料の寸法や数量が足りているか、割れや節など木の状態を一本ずつ確認している。

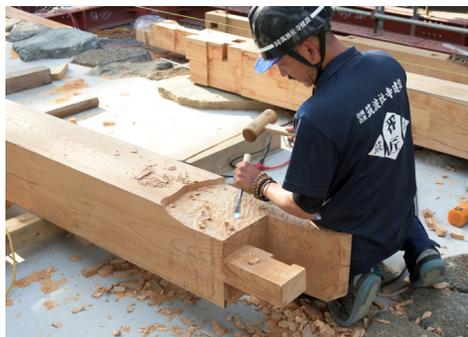
### 土台のひかり付け

土台下端を礎石の形状に合わせて加工しているところ。材種は櫟でとても硬い。

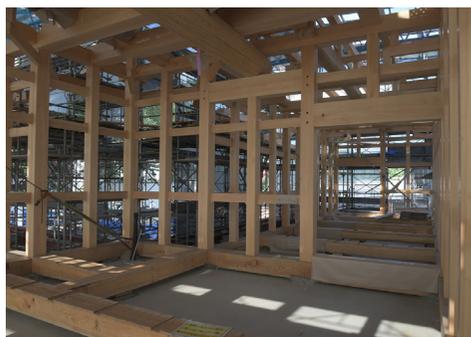
### 軸部の組立1

一階軸部の土台、柱、牛梁、桁などが組み上がったところ。

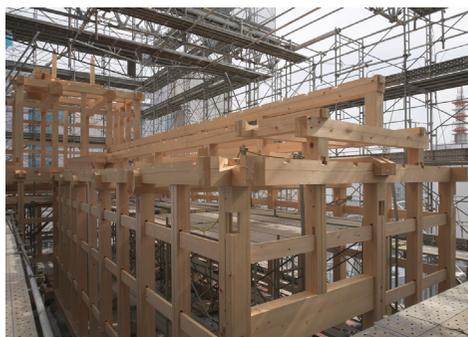
### 軸部の組立2

多聞櫓の軸部を組み、小屋束、母屋、棟木まで納めたところ。

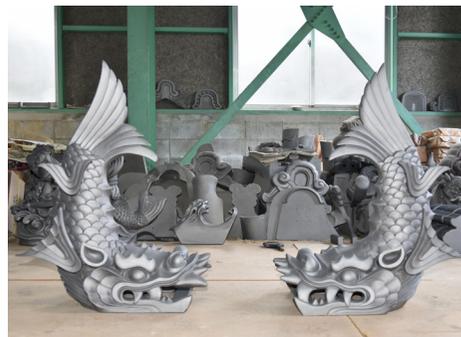
### 窯出し

焼きあがった鯰瓦の姿。角檜大棟の両端に載る。高さは0.75mになる。

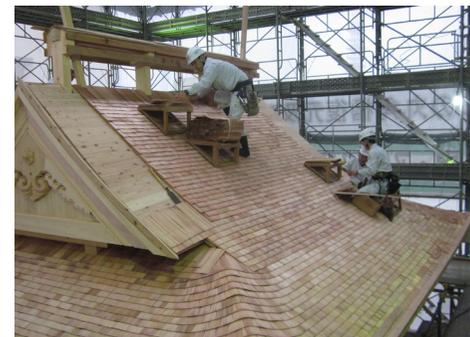
### 土居葺

上屋根の土居葺を施工しているところ。野地板の上に薄く割った杉板を葺き重ねる。

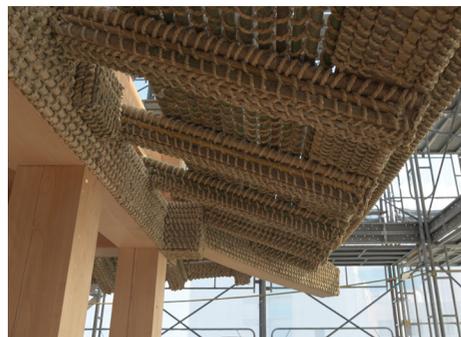
### 縄巻竹の取り付け

軒揚塗の下地として、小舞竹に縄巻きしたものを取り付ける。

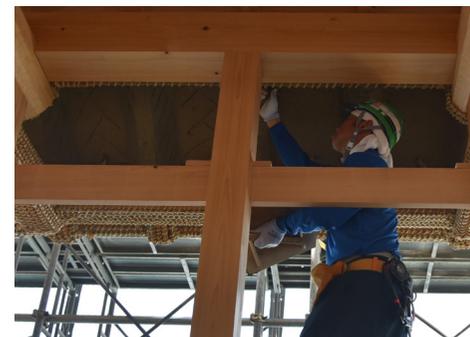
### 軒揚塗

荒壁付け、裏返し、垂木型の成形をしているところ。

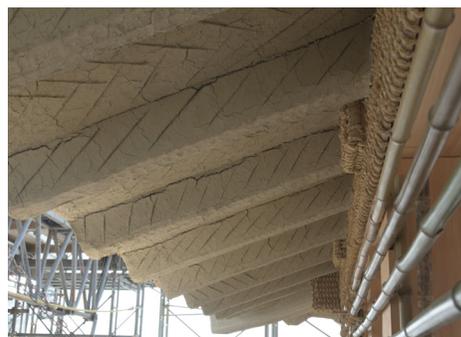
### 軒揚塗

垂木型の成形後、乾燥しているところ。この後、中塗り、漆喰上塗りを行う。

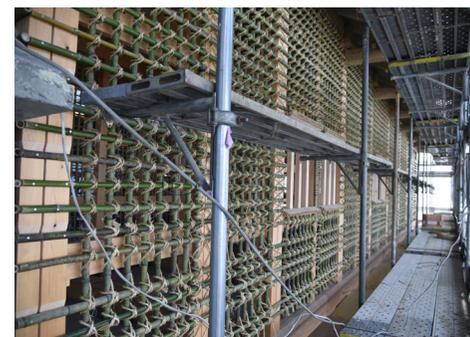
### 壁小舞搔き

柱外面の切掛け刻みに間渡竹を掛け、間に横小舞竹、内側に縦小舞竹を割り付ける。
