1. 東海第二発電所の概要
2. 東北地方太平洋沖地震発生時の福島第一原子力  
発電所の状況と東海第二発電所の対応
3. 東海第二発電所の緊急安全対策
4. 東海第二発電所の安全性向上対策

平成31年3月29日  
日本原子力発電株式会社

# 1. 東海第二発電所の概要

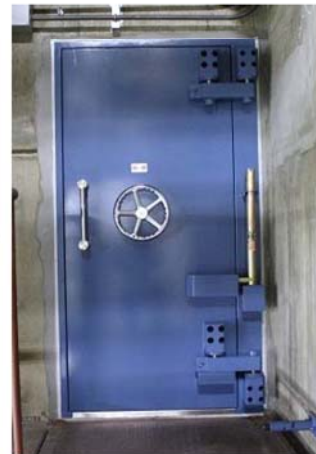
非常用ディーゼル  
発電機室入口扉

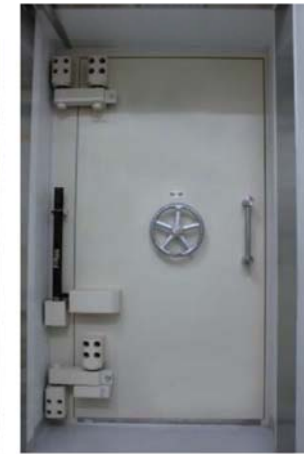
電気室水密扉  
（閉止状態）

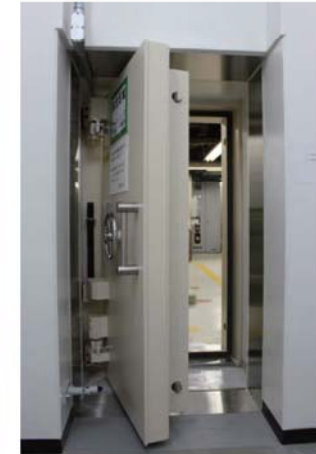
電気室水密扉  
（開放状態）

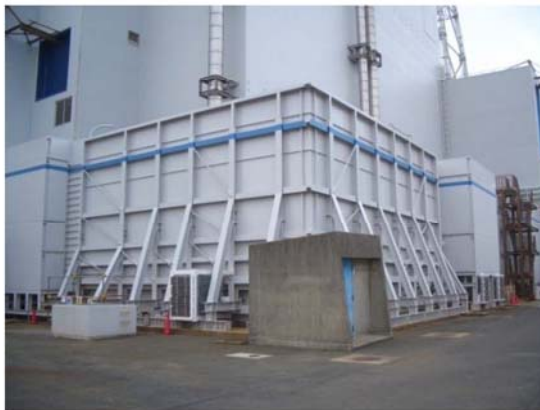
非常用ディーゼル発電機 高さ：8m（海拔16m）  
給排気設備防護壁

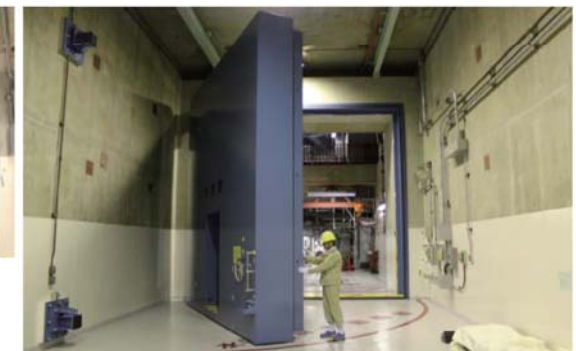
原子炉建屋大物搬入口 水密扉  
（開放状態）

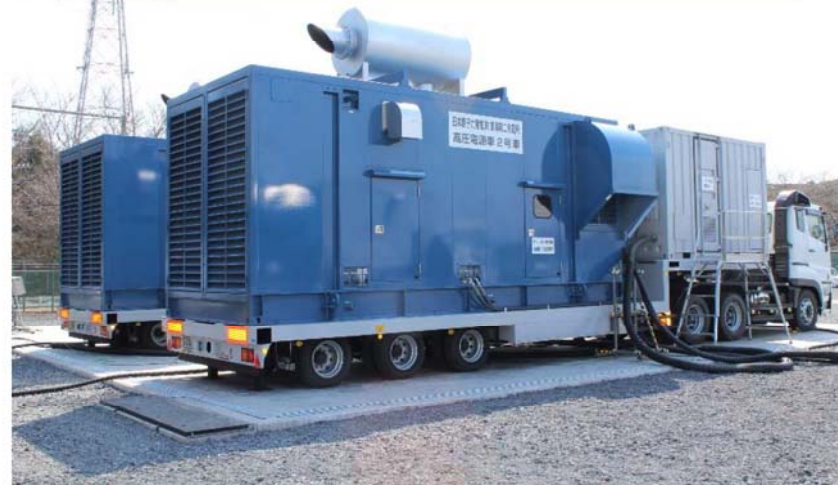
低圧電源車：構内外3か所に分散配置

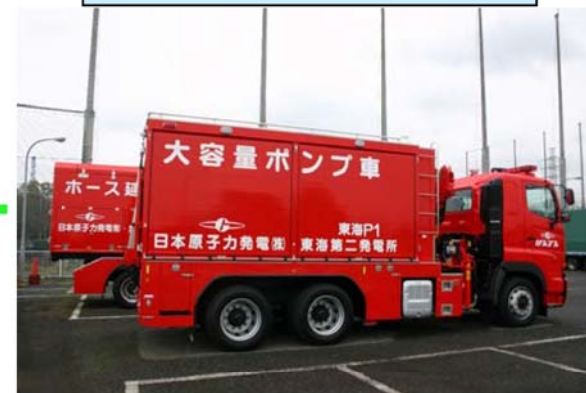
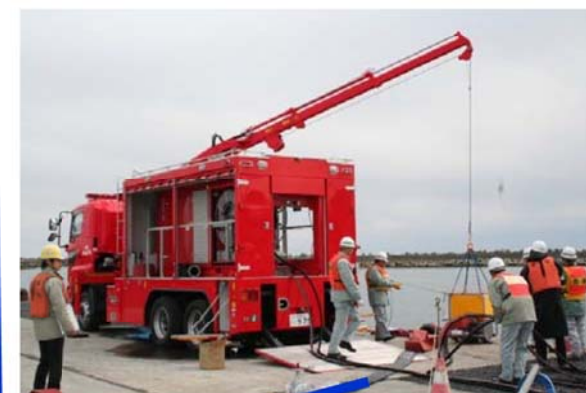
可搬型ポンプより  
海水を送る

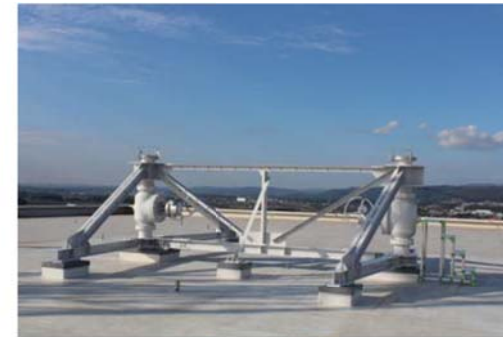
水素ベント装置

○原子炉建屋の水素爆発防止のため、原子炉建屋水素検出器(3台)、天井に水素ベント装置(2箇所)および既設ブローアウトパネル(2箇所)の手動開放装置を設置済

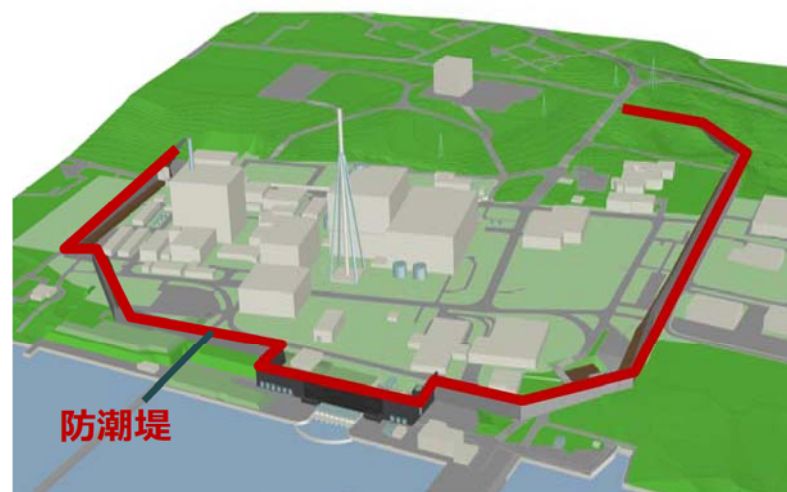
東北地方太平洋沖地震などの知見を踏まえて津波を評価した結果、防潮堤に達した時の津波最高水位を海拔17.1mと設定し、それよりも余裕を持たせた海拔最大20mの防潮堤を建設します。

また、万が一、津波が防潮堤を超えた場合に備え、安全上重要な施設(原子炉建屋など)を水密化します。さらに津波の影響を受けない高台や地下に、高圧電源装置やポンプ車、貯水設備等を設置します。

水密扉

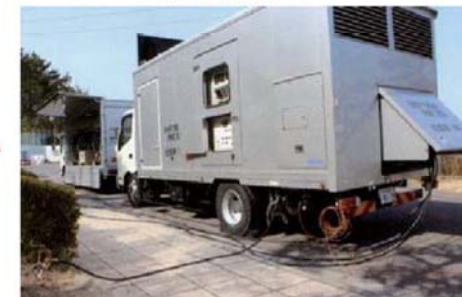
高圧電源装置
