## 第九章 水戸付近の城と館

### 第一節 城と館

## 第二節 吉田城址

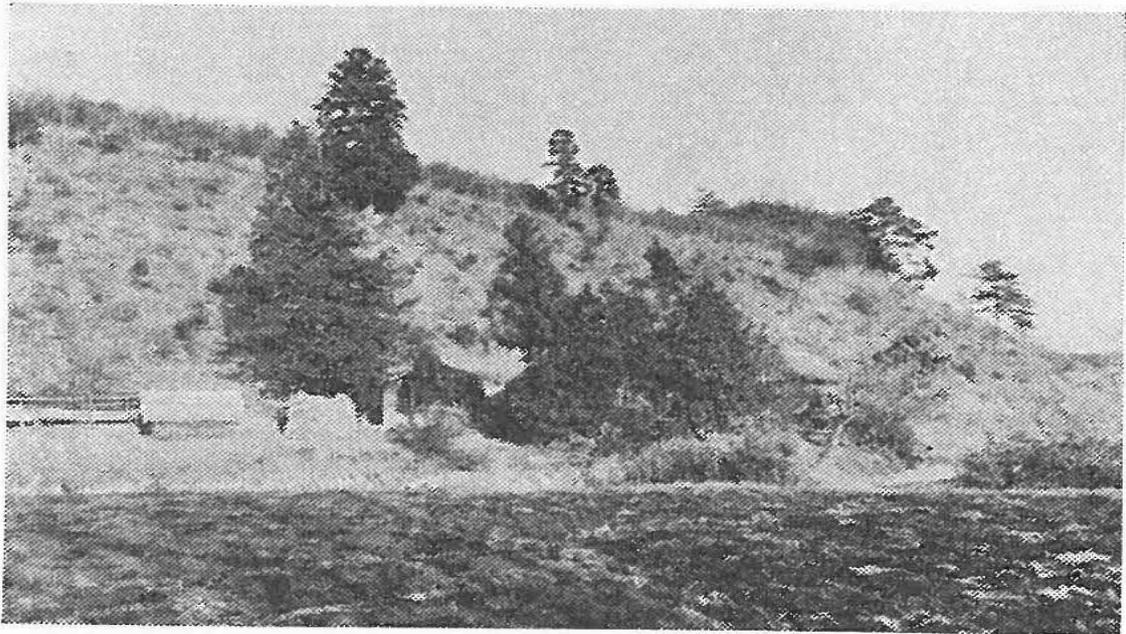
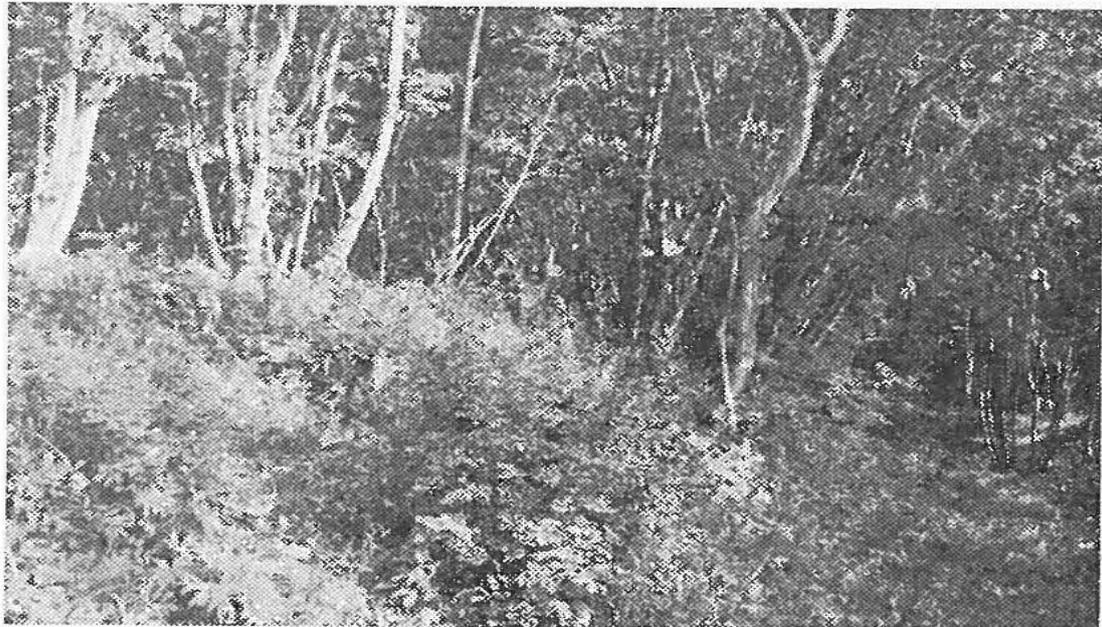
第1図 全隈城址と神生堀

—（上）全隈町寺山（下）飯富町塙—

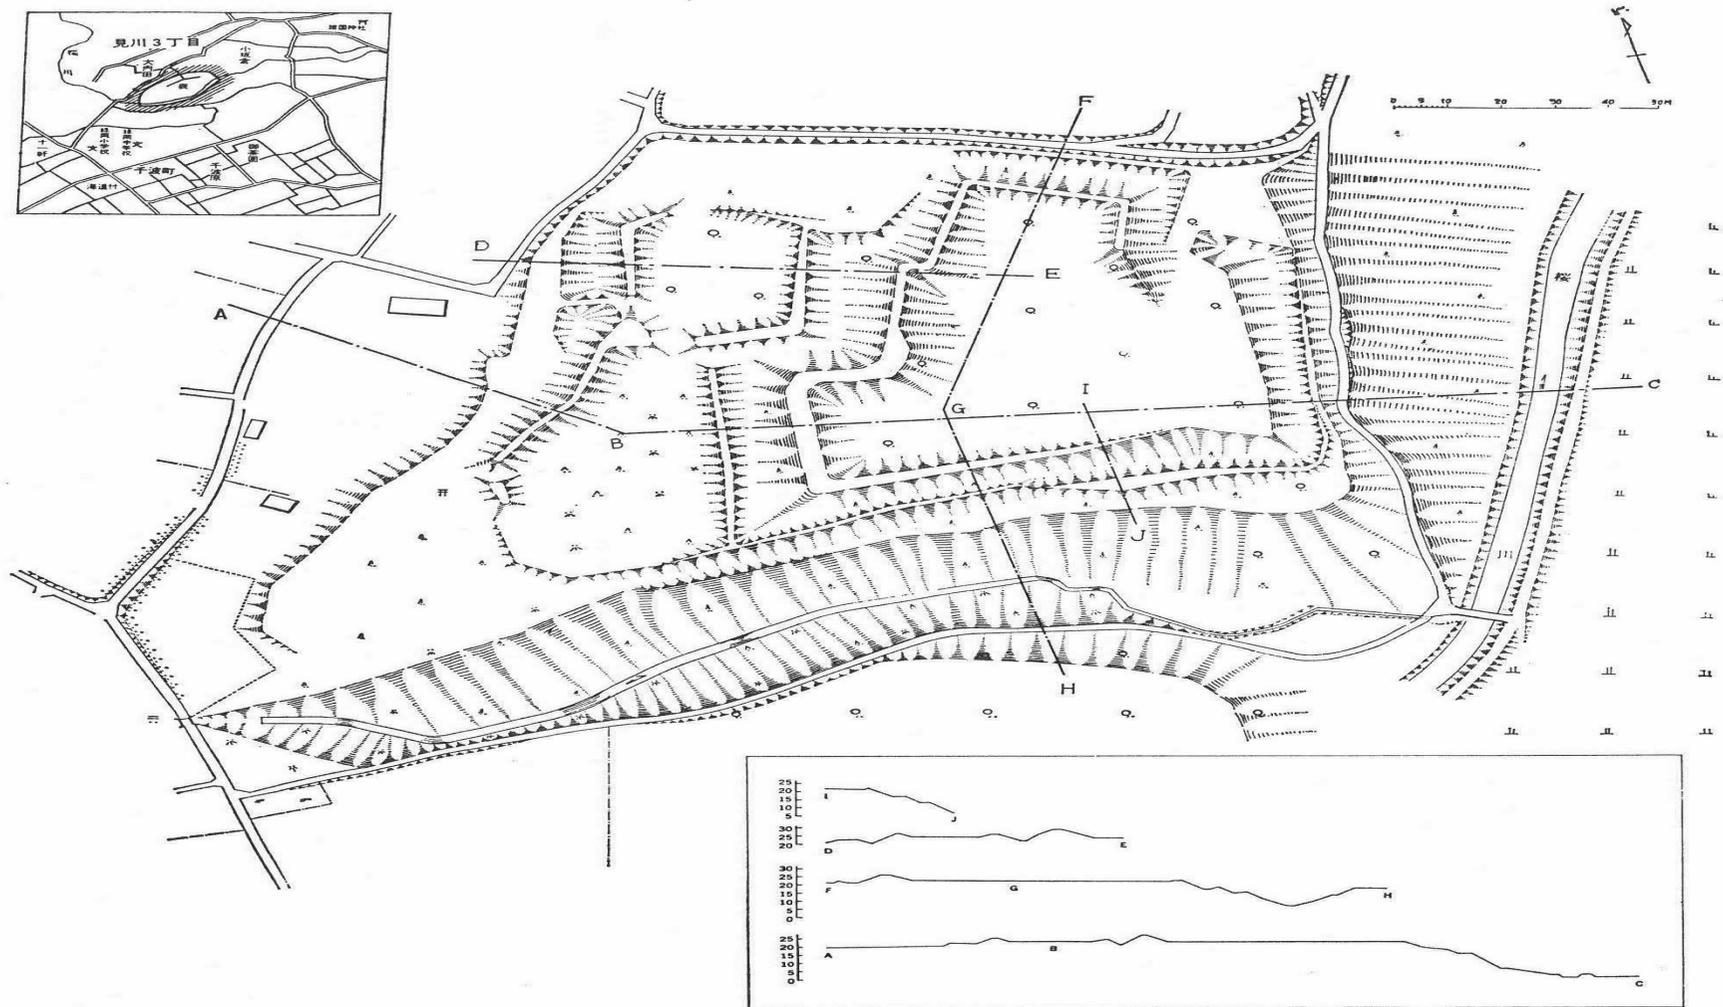
第2図 見川城址実測図 昭和38年5月10日 作図

けを、第二図として掲げることとする。この見川城址は実測図が示すように、桜川の低地にのぞむ崖上であり、土塁・空堀をめぐらした三つの郭から成っている。その大手は現在農家のあるあたりで、外城（とじょう）の地名がある。

名称	所在地	関係地名	摘要
坂戸城	酒門町	台	城址は吉田城址（現常照寺）東南側にある池壕上の台地。誰が住んだか不明である。今は耕地となっている。
河和田城	河和田町	中外名城内宿 西	江戸氏の居城。応永末年水戸城に移ったのち、その臣春秋市の居城となった。天正十八年江戸氏滅亡のとき、廢城となる。城域は広大で郭・土塁・堀が残存し、天徳寺・報仏寺および小学校がある。（第三節参照）
御局屋敷	藤井町	小堀の坪 堀の外	佐竹氏の族、藤井又四郎義貫が居た時、その局（つぼね）があった所。畑地となって原型は失われ、現在は、わずかに堀の内・堀の外・小坪の小字名を残すのみである。
中河内館	中河内町	内堀久坪 立上宿	天正年間、宍戸安芸守の居所といわれる。土塁と堀の一部が残っている。
田谷城	田谷町	外城 宿	佐竹氏の族、田谷五郎という者の居所と伝えられる。現在、人家の周囲に土塁と堀がある。その形状は館と呼ぶべきものである。
田谷白石台城	田谷町	白石	佐竹氏の族、白石氏居住のところ。現在は耕地となっているが、馬場の跡がある。これも館であろう。
安川城	上国井町		はじめ常葉氏、のちに佐竹氏の族、いずれも国井氏と称し、ここに住したと伝えられる。現在は耕地になっている。館であろう。
滝田氏屋敷	上国井町	辻の内	那須与市宗隆の後裔、滝田氏の居宅という。現在も土塁の一部が残っている。
見川城	見川町	外深表 城柵坪	桜川にのぞみ、土塁・堀・郭の形跡が残っている。千波湖を隔て、水戸城と対立する位置にある。春秋氏見守の居城であったといわれる。（第二図参照）

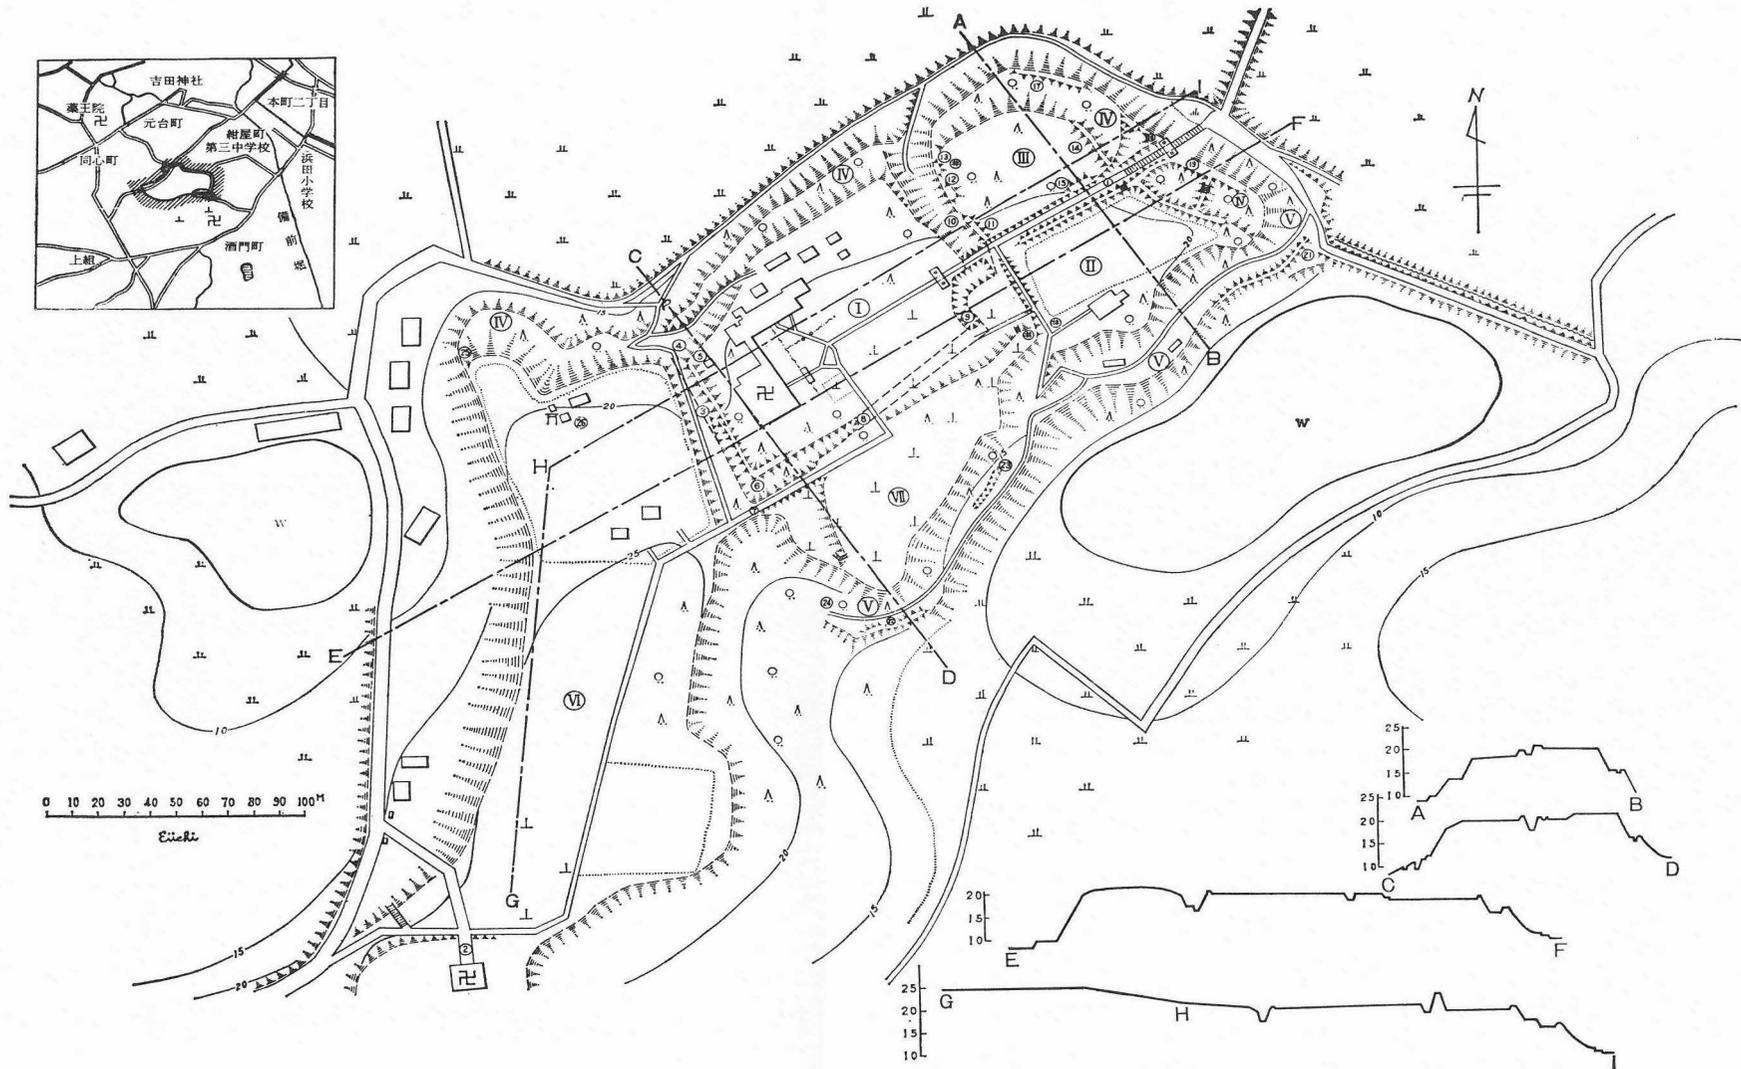
第 6 図 吉田城址実測図 昭和 36 年 12 月 3 日 作図

常照寺の寺域の北西隅（図5）付近からその南西限崖縁の線に沿って土塁（図5、基底巾三～四メートル、高さ約〇・七メートル、寺域原面より起算、上巾二メートル、土塁その他の長さは図を参照、以下同じ）が寺域の南隅（図6）をめぐる、北東に向かって（基底巾六～七メートル、高さ同前、上巾三メートル）続いている。

この土塁の外方に、空堀（図6、上面巾三～四メートル、深さ〇・三～三メートル、図3掘切道より起算、四・二～四・八メートル、図5土塁上より起算、底巾一～三メートル）が、掘切の北方崖縁の図4地点より一五メートルの図3地点から土塁と並走し始め、寺域の南隅をめ

ぐり、北東に向かう。そしてこの堀は上面巾一〇～一三メートル、深さ三メートル（図7道跡面より起算）、深さ三～四・八メートル、（土塁上より起算）底巾二メートルであるが、さらに図6地点より北東に三〇メートルの辺りから、上面巾五～七メートル、深さ一・二～一・八メートル、（図7道路面より起算）、底巾一メートルと深さも巾も減じて、図8地点まで続いている。

寺域の南西限は前に述べた図6空堀を含んだ掘切（図3）（2）で、南方の図VI地域から遮断されていたことは明らかである。その掘切は現在のように南端付近で上面巾を増していたものではなく、図5地点と、それに対応する図VI地域の崖縁がつくり出している上面巾の一〇メートルが、この掘切の本来の上面巾であったと考えられる。すなわち、図6空堀の南東面の上面巾一〇～一三メートルがそのままこの掘切の上面巾で、それが右のように、北端の図4付近に残っているのである。

Ⅱ 区域に対し、その北方の雑木林地帯（図Ⅲ）に見られる遺構は、その西方限、すなわち、図 10 空堀縁に沿い、残存土塁（図 11、基底巾約三メートル、高さ一～三メートル、内方原面より起算、以下同様、上巾二・五～四メートル）、残存土塁（図 12、基底巾七メートル、高さ一・七～二メートル、上巾約四メートル）、残存土塁（図 13、基底巾五メートル、高さ一・五～二・一メートル、上巾二メートル）などと、北東の崖縁に沿って走る土塁（図 14、基底巾約三メートル、高さ〇・三～一メートル、上巾一・五～一・七メートル）、および南東限にある残存土塁（図 15、基底巾三メートル、高さ〇・三メートル、上巾一メートル）などである。なお、前にのべた遺構のほかに、北西端近くに直径約一・五メートルの古井戸址が発見された。

この帯状地域に現存する遺構には、北東の崖縁に沿って走る土塁（図 17、基底巾三メートル、高さ〇・六メートル、内方原面より起算、六～七メートル、外側、下方道路面より起算、上巾一メートル）がある。また、同じ崖縁の第一山門近くに、二個の残存土塁（図 18、基底巾約三メートル、高さ〇・三～〇・七メートル、内方原面より起算、上巾三メ

一方、その図 20 土塁から以東の地域では、図 19 土塁の南東端部分は消失し、付近の地域は崩れているので、その下方、台地の東南崖腹をめぐる帯状の地域(図 V、比高五～七メートル、下方の沼地より起算、巾一・一～一・四メートル)との関係は不明確である。この地域(図 V)は南西の図 24 地点で、南方から入り込む侵蝕谷に自然に落ちている。そこに見られる遺構は、崖縁に沿って走る土塁(図 21、基底巾五メートル、高さ〇・五～一メートル、内方原面より起算、上巾〇・七～一・五メートル)と、南西端付近に発見される二個の残存土塁(図 22、基底巾四～五メートル、高さ一メートル、内方原面より起算、上巾三メートルのもの、基底巾三・五メートル、高さ一メートル上巾二・三メートルのもの)、および空堀址のように推定される窪地(図 23、上面巾二～三メートル、深さ〇・五メートル、内方原面より起算)などである。その中、21 土塁はそのまま崖縁に沿って西進し、図 22 の残存土塁に結びついていたと考えられる。

さて、この図 V と前述の図 IV の両地域は古くは一連のものであったと思われる。現在両地域の落差は図 21 地点付近で約四・五メートルであるが、図 V 地区の北東端部は南西に向かい登り坂になっており、昔は図 IV と V のこの付近の落差は、現在ほどでなかったであろう。また、断面図、A-B、C-D(図参照)を比較すれば明らかなように、図 IV 地域の北西面とこの図 V 地域の南東面との比高差はほとんどなく、両地域台地の崖腹をめぐる一連の郭(徳川時代の軍学者のいう腰郭(こしぐるわ))であったと考えられる。

以上を要約すれば、中世前期の吉田太郎時代の吉田館は現在の常照寺境内(図I)で、北方は峻峻な台地崖縁を利用し、他の三面は空堀・土塁などでかこんだ方形単郭式の変形であった。それが、つぎの時期(おそらく南北朝あたり)半島台地端郭の図IIとIIIの両地域を一つにした一郭を付加されて、直線的連郭式館城に発展した。さらに戦国期に入ると、古い吉田館の地域、すなわち常照寺の境内をそのまま本丸として、北東面では図IIとIIIとを一つにした郭により、西方面では図VIの郭を設け、また本丸の南方を強化するために図VIIの郭を設け、さらにそれらを腰郭である図IVおよびVでかこみ、それぞれの曲輪の連絡・交通は、図IVの腰郭から図10および3に導かれた戦国城郭独得の堀底道によって行なった最も典型的な戦国半島台地城郭となった。半島台地端の図IIとIIIが現在のように分離したのは、後世のことであり、

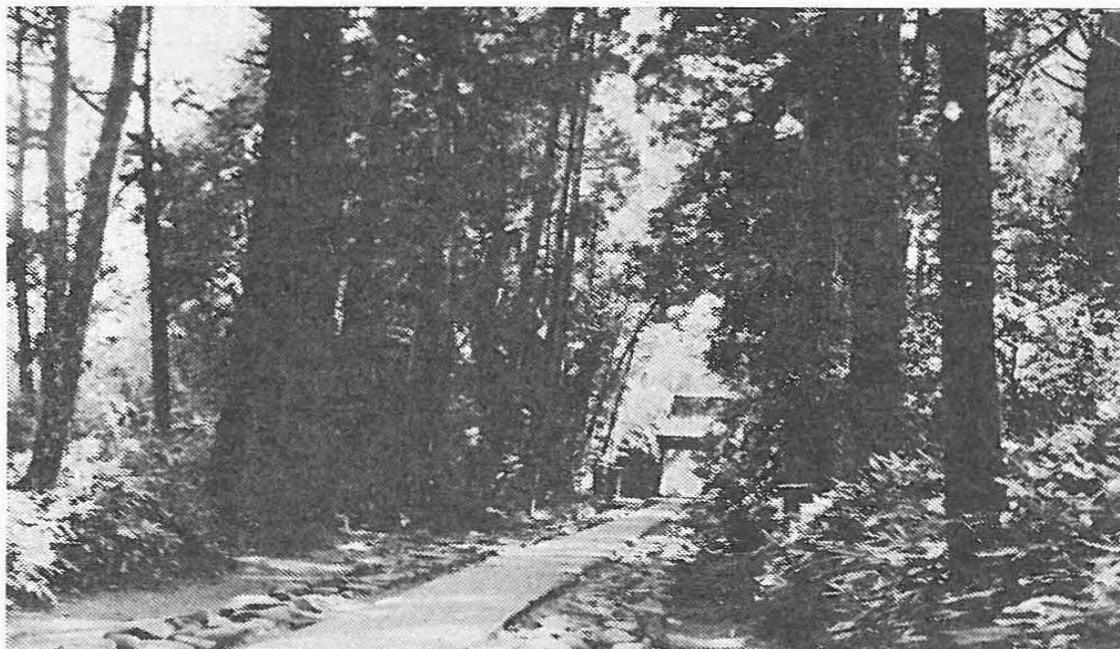
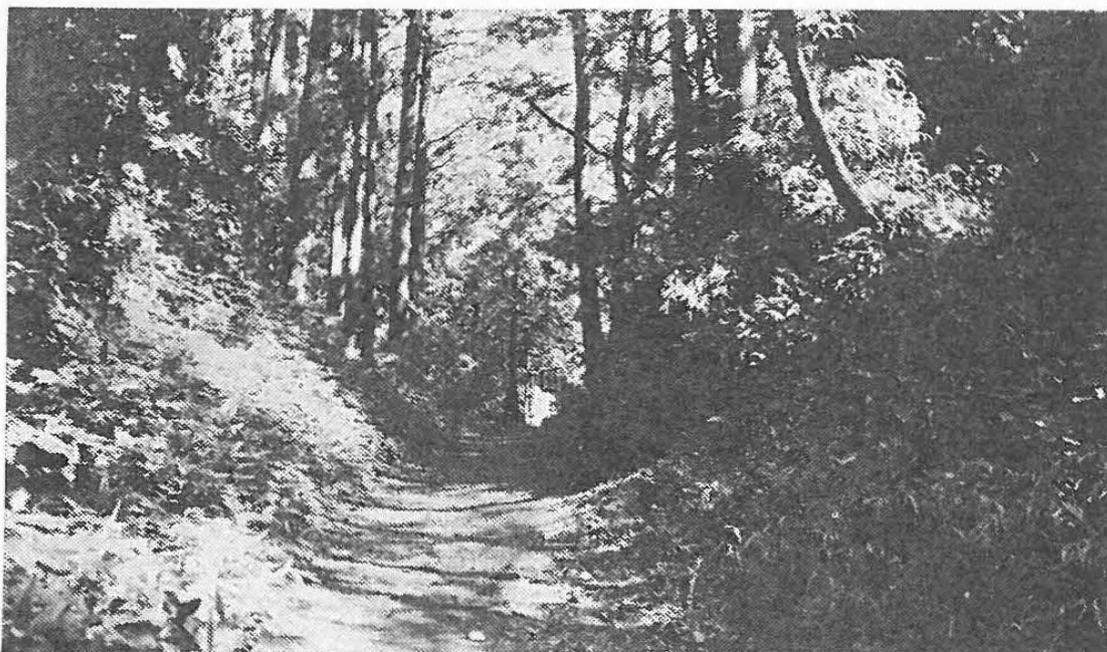
第7図 吉田城の遺構  
上は山門道、下は空堀址の一部

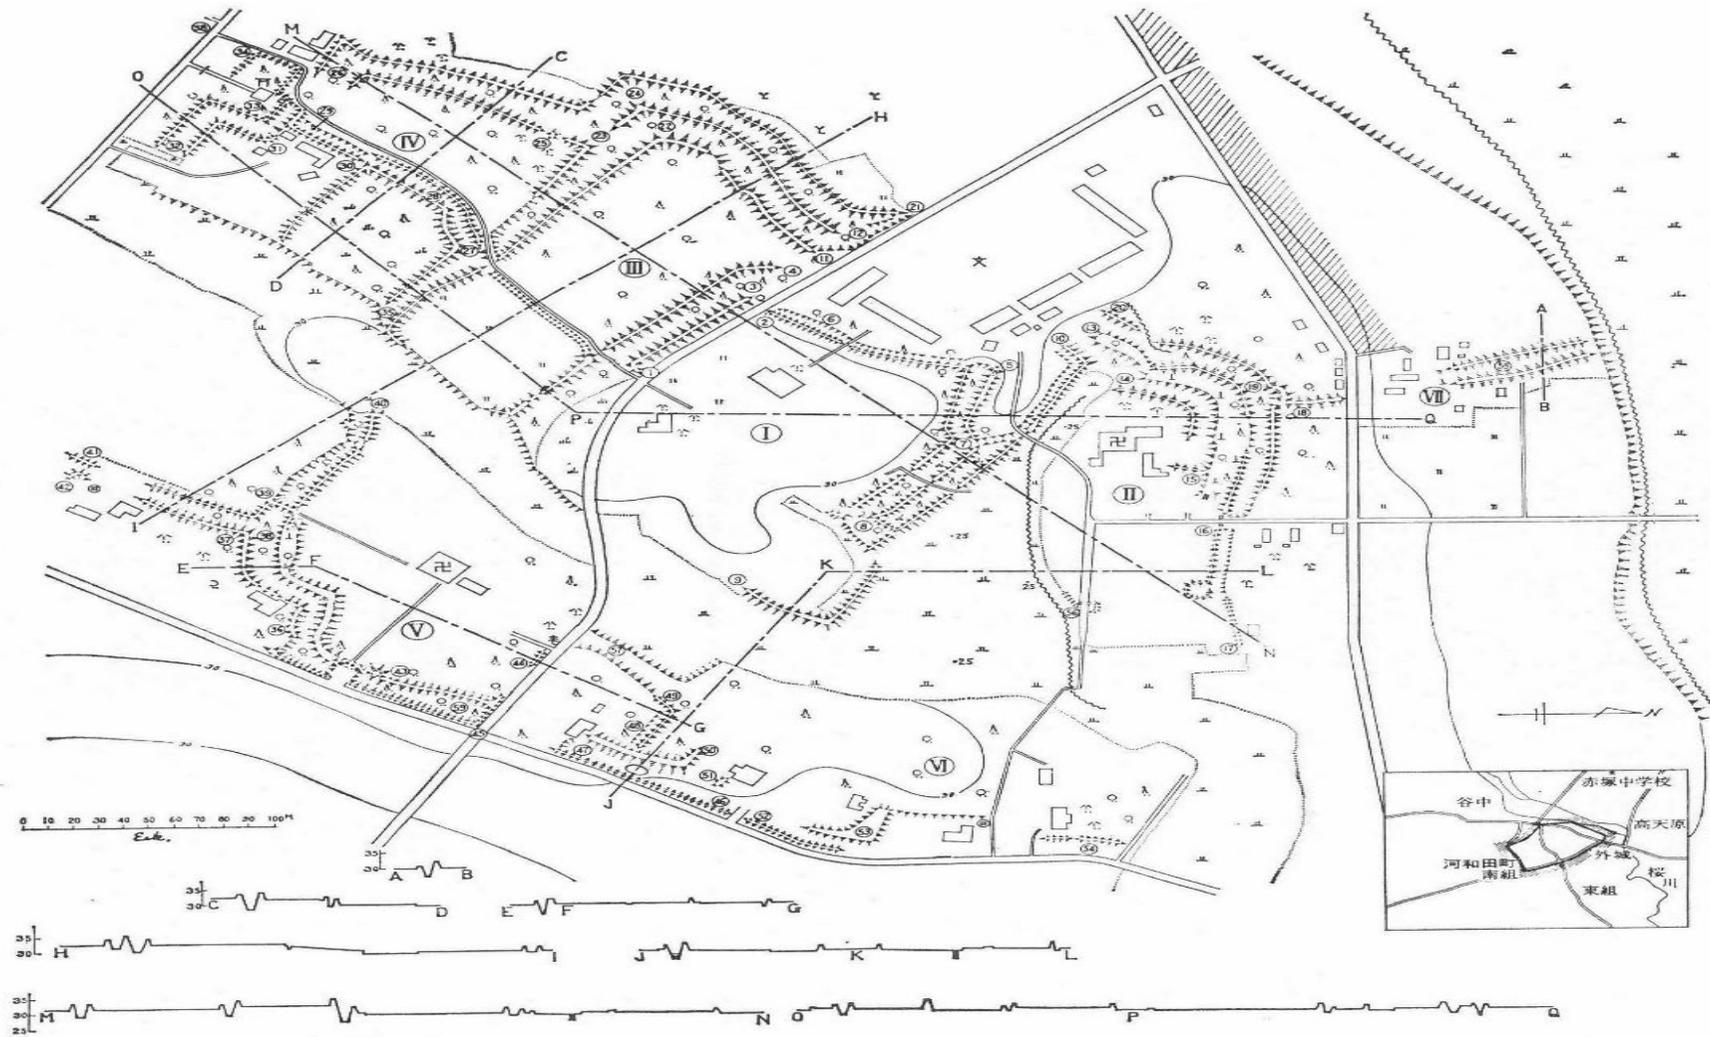
第9図 河和田城址実測図 昭和37年9月29日 作図

南東から北西に通る道路（図 45）に沿って、図 1 土塁（基底巾約六メートル、高さ二・五メートル内方道路上起算、三～五メートル、外方空堀底起算、上巾、二～三メートル）が続いている。そして図 45 道路を隔てて、ちょうどそれが切れる向かい側の地点から、図 2 土塁（北西側では基底巾三～四メートル、高さ一～二五メートル、内方原面起算、一～三メートル外方空堀底起算、上巾一～・五メートル、北方から北東側では、基底巾五～六メートル、高さ約二メートル、内方原面起算、二～三メートル、外方空堀底起算、上巾一・五～二メートル）が始まり、北西から北方をめぐり、この地域の北東面を囲んでいる。

これらの土塁（図 1、2）の外方に、西南面では、図 3 空堀（上面巾一二～一五メートル、深さ三・五～七メートル、外方土塁〔図 4〕上起算、底巾四メートル）が並走しているが、これも図 3 地点付近で、同じ道路（図 45）によりとざされている。その同じ道路を越えて、北西側では図 6 空堀（上面巾二～四メートル、深さ〇・三～一メートル、外方、河和田小学校原面起算、底巾一～二メートル）が北西隅まで続いている。そして、この地点をめぐって図 7 空堀（上巾六～一〇メートル、深さ一・五～二メートル、外方土塁〔図 5〕上起算、底巾四メートル）となり、図 8 地点まで続いている。

さらに、それらの空堀（図 37）の外方、南西・北・東の各面は図 4 土塁と図 5 土塁とで囲まれる。図 4 土塁（基底巾五～九メートル、高さ約一・二～三・四メートル、外方図Ⅲ区域、原面起算、上巾一～三メートル）は図 1 地点から南西八坂神社（図 33）方面に通ずる巾約一メートルの通路で断ち切られるが、それを越えて、再び基底巾五～一メートル、高さ〇・六～一メートル（内方雑木林原面起算）、一・七～二・五メートル（外方耕地面起算）、上巾一～三メートルを示し、断続

しながら南方の水田面に臨み、さらに南々西に折れ、約一〇メートル残っている。(図 5 土塁、基底巾三～四メートル、高さ一～一・五メートル、外方空堀底起算、上巾一～二メートル) またこの区域の東方水田中に鍵形の土塁(図 9、基底巾三～四メートル、高さ一・七～二・五メートル、水田面起算、上巾一～一・五メートル)が残存している。この図 9 残存土塁の北西端附近から南方へ約一〇メートルの地点から、図 10 土塁(基底巾四メートル、高さ一～一・九メートル、内方空堀底起算、一・七～三メートル、外方水田面起算、上巾一～二メートル)が出発し、その地域の北東、北、北西の各面をめぐり、河和田小学校裏(図 10 地点)まで連らなっている。この図 10 土塁の内側に、並走するコの字形の崩れたような空堀(上面巾三～五メートル、深さ〇・五メートル、河和田小学校裏庭原面起算)が図 7 地点に至っている。

まず天徳寺本堂の北西を、図 14 土塁(基底巾三～五メートル、高さ一・五～三・五メートル、内方寺地原面起算、二・五～四・五メートル、外方空堀底起算、上巾一～一・七メートル)が囲み、その外方に空堀(上面巾一〇メートル、深さ四メートル、外方土塁〔図 13〕上起算、底巾二メートル)が並走している。

この城図を参考としながら、実測図上に復元線を考えていこう。まず図Ⅰ区域の外方北西面の遺構は、河和田小学校が建てられた際に大きく破壊された。(平戸郡治氏談、平戸氏は河和田城址地の大部分を所有する人である)すなわち図1土塁の北西端は道路を越えて図2土塁の南西端は図1土塁の北東端に、図3空堀は図6空堀および図7空堀などに連らなり、図4土塁も図5土塁に連らなる。そしてこの図5土塁は南端(図8地点)で鍵形をなして、図9土塁に結びつき、図9土塁の南西端は、図4土塁の図1-58通路を越えた南東端に結びついていたとも考えられる。しかしこの部分は、またそこに広がっている帯状窪地の深田を利用し、最初から土塁は設けられなかったかも知れな

さらに図 10 土塁は図 11 土塁に、図 12 土塁は図 13 土塁に、図 20 土塁は図 21 土塁に連らなり、それらの間に置かれた空堀もそれぞれ相対応するものと結びついていたと考えられる。また南西端付近の図 26 空堀とそれを挟む二本の土塁は、図 32 水濠とそれを挟む二本の土塁にそれぞれ連らなっていたと考えられる。さらに図 32 水濠とそれを挟む二本の土塁は、図 41・42 の残存土塁を経て図 38 空堀、およびその土塁と結びつき、城址の東側を走り、図 47・54 などの空堀、水濠を経て、結局は城址北方の図 19 空堀に連らなっていたようである。また図 38 空堀の西端（図 40）付近は、図 35 地点付近で図 22 空堀に連らなっていたかも知れない。

要するに、現存の遺構から考えられる河和田城は、本丸（図Ⅰ）があり、その北西地域を除き、本丸を図Ⅱ・Ⅲ・Ⅳ・Ⅴ・Ⅵなどの外郭で取り囲み、五重または六重の土塁、三重または四重の空堀（または水濠）で防禦したものである。その規模は広大であるが郭の配置から考えれば、決して複雑な進歩したものとはいえない。土塁と土塁の間に郭を設けるなどの進歩した縄張りもみられない。土塁・空堀（水濠）の形式からすれば、次にのべる加倉井館址（市内加倉井町九〇九―九一三所在）の土塁・空堀と大差はなく、それを複雑にし、規模を大きくしたものと見える。やはり戦国後期の平城と見て大差はないであろう。

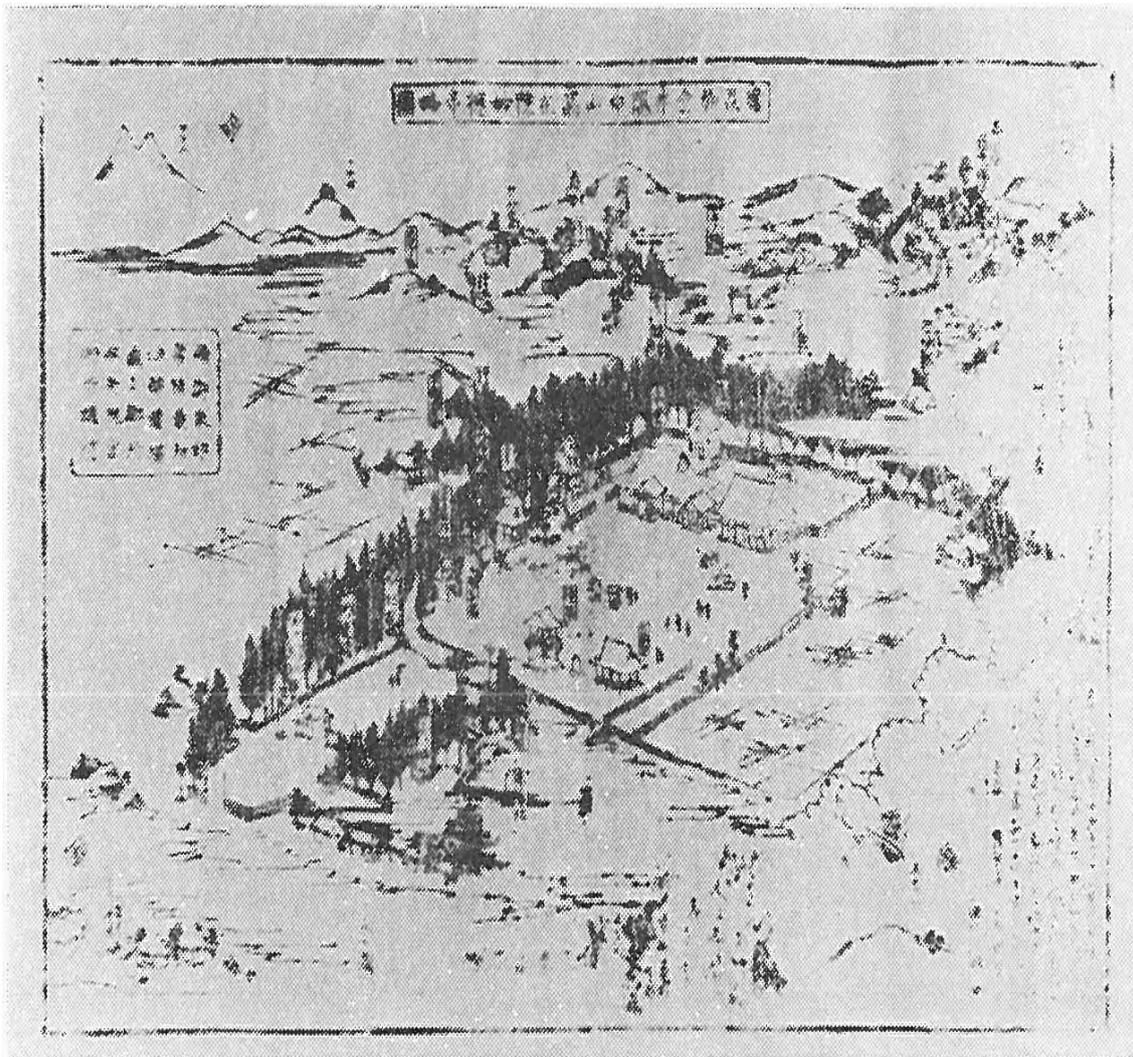
第 10 図 加倉井館址 (1) 妙徳寺古図

図 8 地点から図 9 地点に至る部分が、墓地に利用のために土塁が切り崩され、土ならしが行なわれた結果として、現われた地形であることはすでに明らかであろう。図 9 地点から土塁が南西隅（図 16）をめぐる東進し、前述の図 10 土塁と南東隅で結びついていたと推定することは、決して不可能ではないが、すでに徳川氏時代にはこの方面の土塁は大部分その姿を消していたと想像できるのである。その根拠としては、徳川氏時代の作と思われる妙徳寺の絵図の写し（加倉井四郎氏の所蔵、原図は妙徳寺所蔵）には、南限では、すでに土塁は描かれていない。

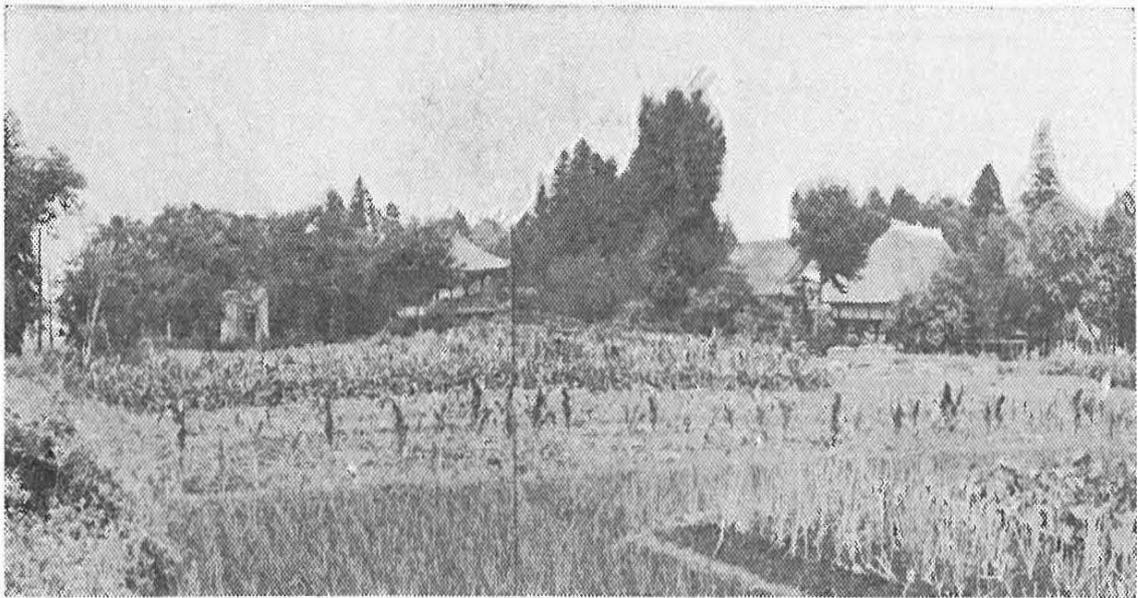
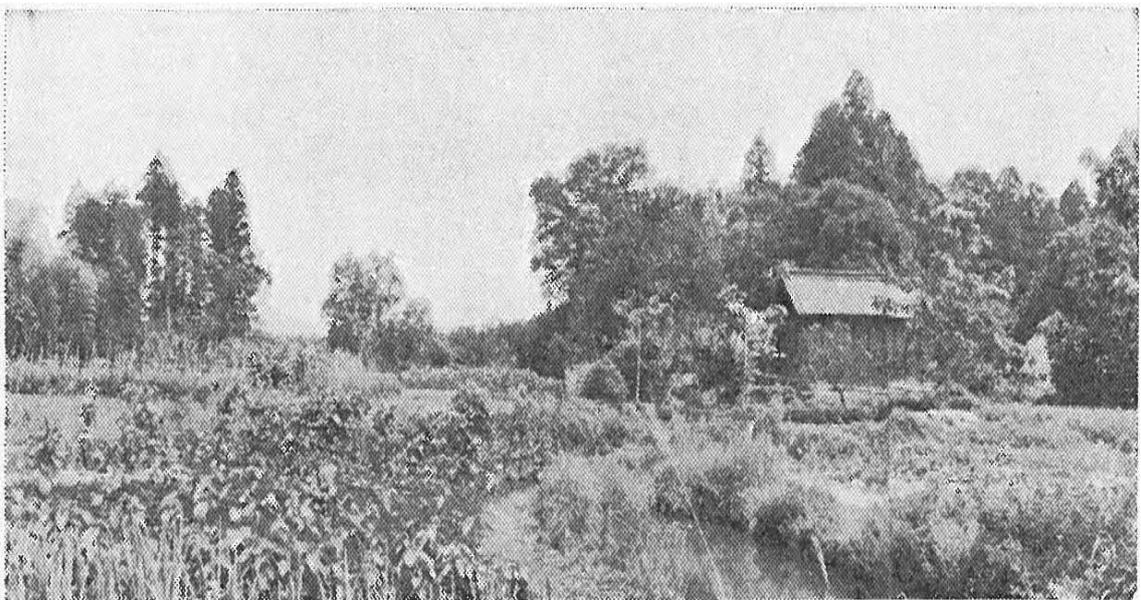
第10図 加倉井館址

(2) 現況 上は妙徳寺，下は加倉井氏の屋敷の一部

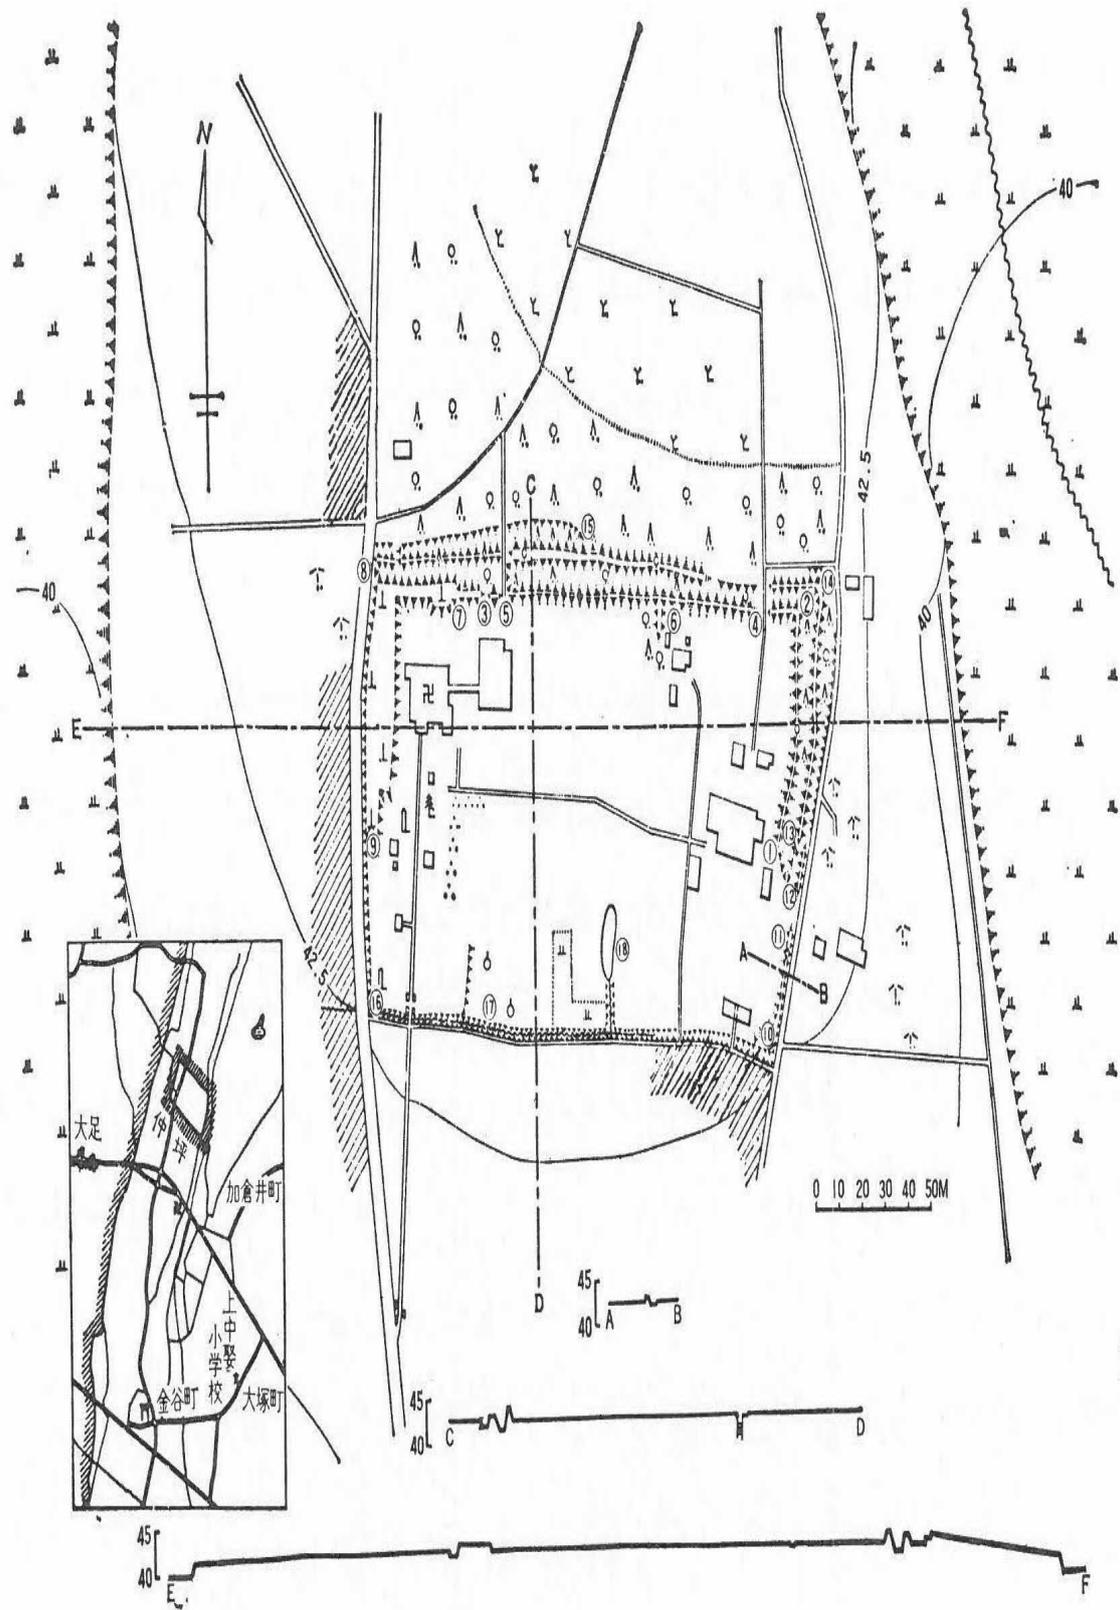
第 11 図 加倉井城址実測図 昭和 37 年 11 月 23 日 作図

館址の形状は東西二二〇メートル、南北一一〇メートルの不規則な長方形をなしている。現存遺構としては、館址東限の南方部分に断続する一本の土塁と、北方寄りの部分に二重の土塁と空堀があり、また、館址の北限でも、二重の土塁と一本の空堀（西方よりの地域では、二重の空堀となる）が比較的旧状に近いと思われる形態をとどめている。

まず、前記の加倉井邸の東側に始まる内側土塁（図 1、基底巾八メートル、高さ一・六～二・二メートル、館址内原面より起算、二・五～二・七メートル、外方の空堀、図 2 底より起算、上巾一・五～二メートル）が館址の北東隅をめぐる、北面の内側土塁（基底巾四・五メートル、高さ二・二～一・二メートル、館址内原面より起算、四・五～二・七メートル、外方空堀底より起算、上巾一～一・二メートル）をなし、図 3 地点まで断続しながら西進している。すなわち、この北面の内側土塁は図 4 と図 5 の二地点で、おのおの館址の内と外方とを、南北に通ずる道巾一メートルと、一・五メートルの二条の通路により、両度断ち切ら

すでに述べた内側土塁(図1)と空堀(図2、上面巾四〜七メートル、深さ図1内側土塁上より、一・九〜二・五メートル、外側土塁、図13より、〇・八〜二・五メートル、底巾一〜二メートル)をへだて、並走している外側土塁(図13、基底巾二〜五メートル、高さ〇・五〜一・二メートル、外方空堀〔図14〕底より起算、上巾一〜四メートル)も図45の二通路により、図1内側土塁と同様に両度切断されている。と

図 13 土塁の外方を並走する空堀（図 14、上面巾四～七メートル、深さ一～一・二メートル、内方の土塁〔図 14〕上より起算、〇・五～〇・八メートル、外方道路面より起算、底巾一・五～二メートル）は北東隅〔図 14〕から西折し、約五メートル、その跡をとどめている。またその部分から図 4 道路に至る間は、かすかな窪みをなし、相当な深度が感じられ、空堀が埋め立てられていることが推察される。

しかし、図 16 と 10 の両地点を東西に結ぶ線が本館址地の南限であったことは、両地点を結んでいる溝（図 17）の形状から考えられる。すなわち、この溝は上面巾〇・七～三メートル、深さ一～二メートルで、南西隅に近い妙徳寺の山門付近では、上面巾三メートル、深さ二メートルを数えている。これは明らかに、かつての空堀、または水濠がせ

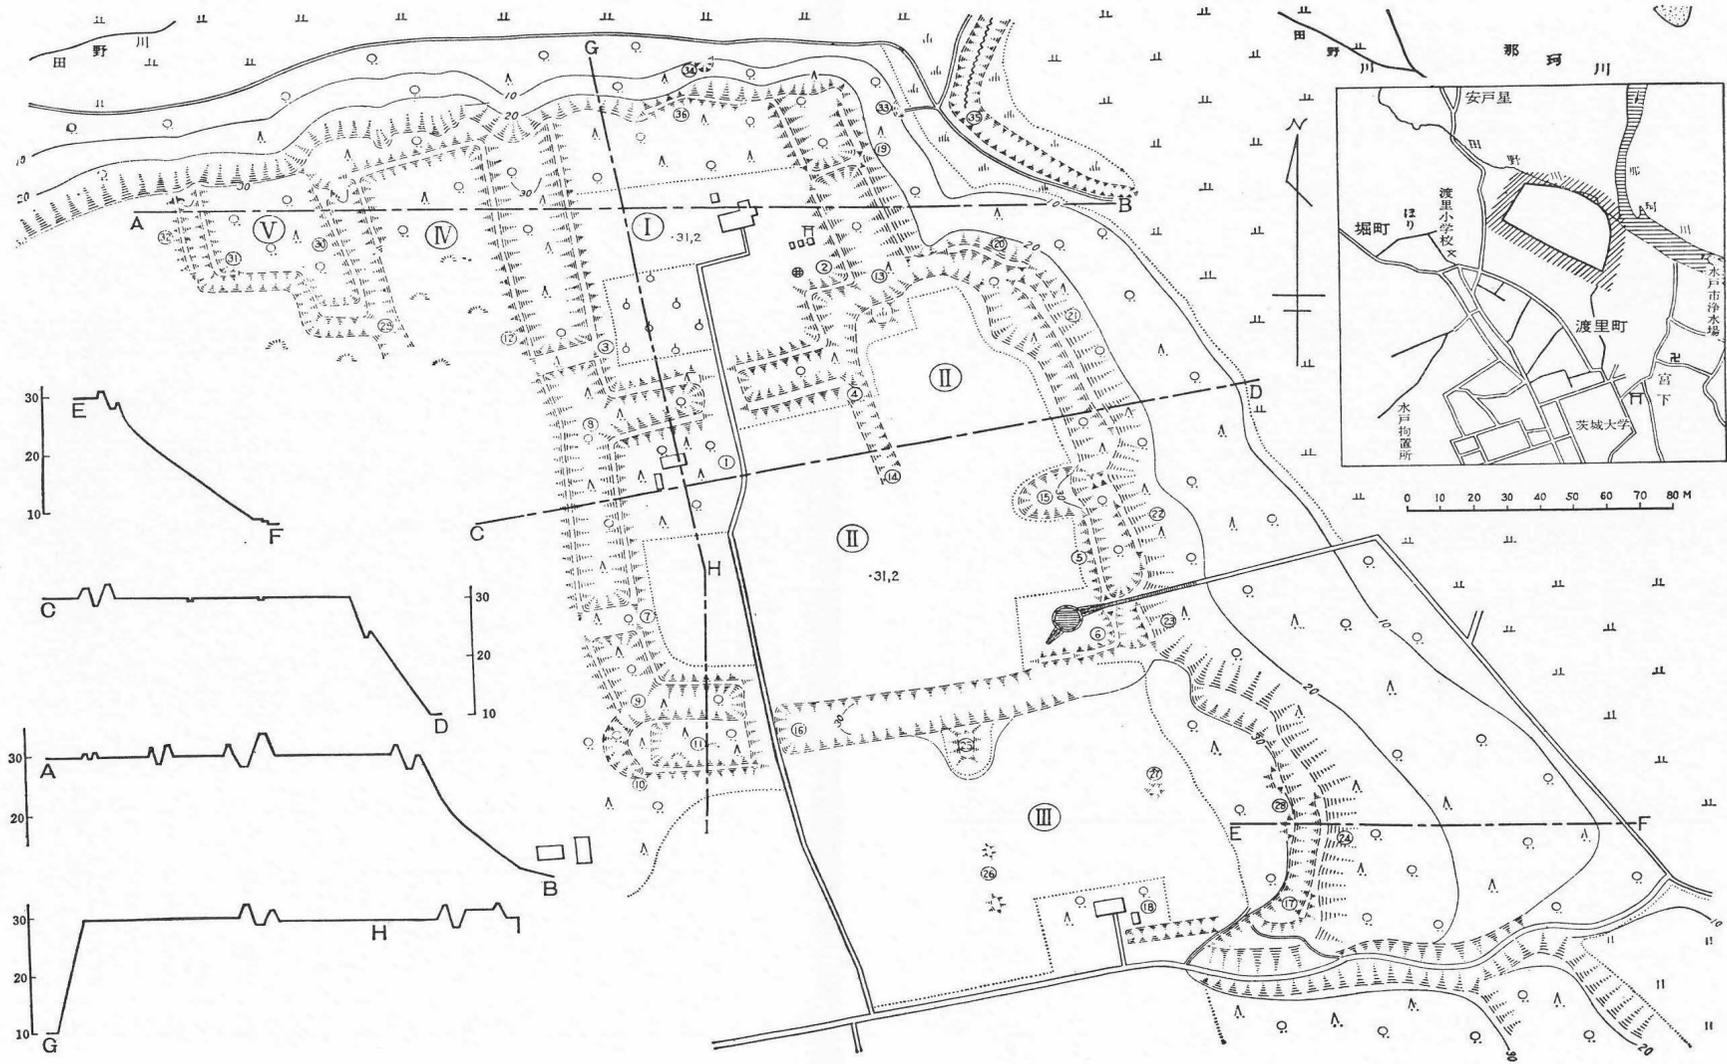
第 13 図 長者屋敷実測図昭和 37 年 8 月 4 日 作図

図Ⅰ、Ⅱの両区域は図Ⅰ区域の南方のほぼ中央にかかる土橋(巾約一二メートル)によって連絡されている。また、図ⅠおよびⅡの両区域と西方地域は、おのおの図3地点の土橋(巾六メートル)、図7地点の土橋(巾約一〇メートル)などにより結ばれている。また、図Ⅰ、ⅡおよびⅢの各区域は、図Ⅲ区域南方で東西に走り、狭義の長者屋敷と古屋敷地域とを分かっている道路(巾約二メートル)より分岐し、北上する通路(図1巾約一・五メートル)により南北に結ばれている。

また、この区域の北方、図 4 地点から、耕地内を帯状の浅い窪地（図 14、上面巾七メートル、深さ〇・五～〇・八メートル、西側耕地面起算一～一・二メートル、東側耕地面起算）が南に約三二メートルほどのび

ている。前述の図 5 土塁の北端部付近で、東側の崖縁から台地の内方に向かい、約一五メートル入り込んでいる半円形に近い形状の窪地（図 15、上面巾約一五メートル、東端崖縁付近で落差一・五メートル、東端崖縁、南北両耕地原面起算、西進するにつれて浅くなり、耕地内に消える）が見出される。

図Ⅴ、ⅣおよびⅠの諸郭が一つの連郭を形成していた時代、すなわち、古代末期・中世初期には、図 8 空堀も図 29 空堀と同じような上面巾をもっていた。また、図Ⅴ郭の図 32 外方土塁、図Ⅰ郭の図 13 腰郭、およびその南限をなしている逆 L 字形空堀などはまだ設けられていず、

簡単な掘切りの空堀であったと考えられる。それらが設けられ、図8空堀が現在のように掘り広げられたのは、室町・戦国の時代であったと想定される。
