水戸市体育施設長寿命化計画

令和3年3月

水戸市

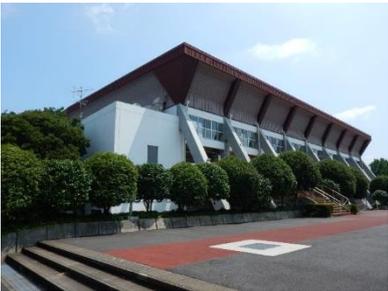
体育館	
供用開始	S56(1981年)
概要 (構造, 規模)	RC造・一部S造, 地上2階, 鋼板葺 延床面積:4,423.29 m ²
改修・点検 履歴	H21(2009年)耐震診断【耐震化済】 H28(2016年)長寿命化改修済 H29(2017年)建築基準法第12条に基づき定期点検*済

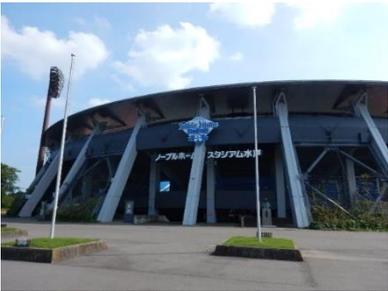
市民球場スタンド	
供用開始	S55(1980年)
概要 (構造, 規模)	RC造・一部S造, 地上3階, シート防水 延床面積:6,160.00 m ²
改修・点検 履歴	H25(2013年)耐震診断【耐震化済】 H29(2017年)長寿命化改修済 H27(2015年)建築基準法第12条に基づき定期点検済

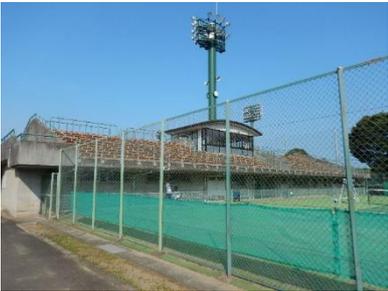
第1テニスコート管理棟	
供用開始	S55(1980年)
概要 (構造, 規模)	RC造, 地上2階, コンクリート 延床面積:538.88 m ²
改修・点検 履歴	H25(2013年)耐震診断【耐震性有】 R元(2019年)建築基準法第12条に基づき定期点検済

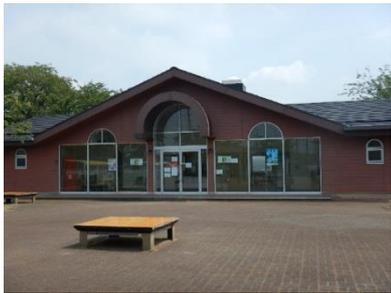
第2 テニスコート管理棟	
供用開始	H7(1995年)
概要 (構造, 規模)	S造, 地上1階, 鋼板葺 延床面積:160 m ²
改修・点検 履歴	R2(2020年)健全度調査※実施

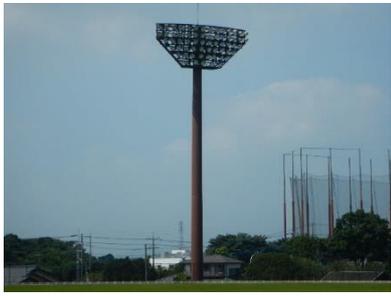
市民球場照明塔	
供用開始	H9(1997年)
概要 (構造, 規模)	構造: 単柱型 規格: H=34.5m 数量: 6基
改修・点検 履歴	R2(2020年)健全度調査実施

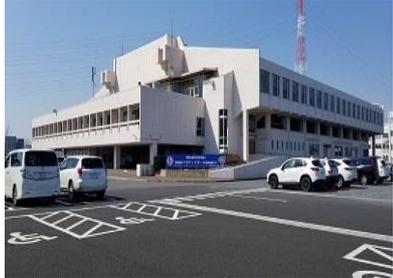
体育館		
供用開始	S48(1973年)

概要 (構造, 規模)	RC造(一部S造)3階建, 露出アスファルト防水 延床面積: 8,017.88㎡	
改修・点検 履歴	H21(2009年)耐震診断【耐震化済】 H25(2013年)長寿命化改修済 H30(2018年)建築基準法第12条に基づく定期点検済

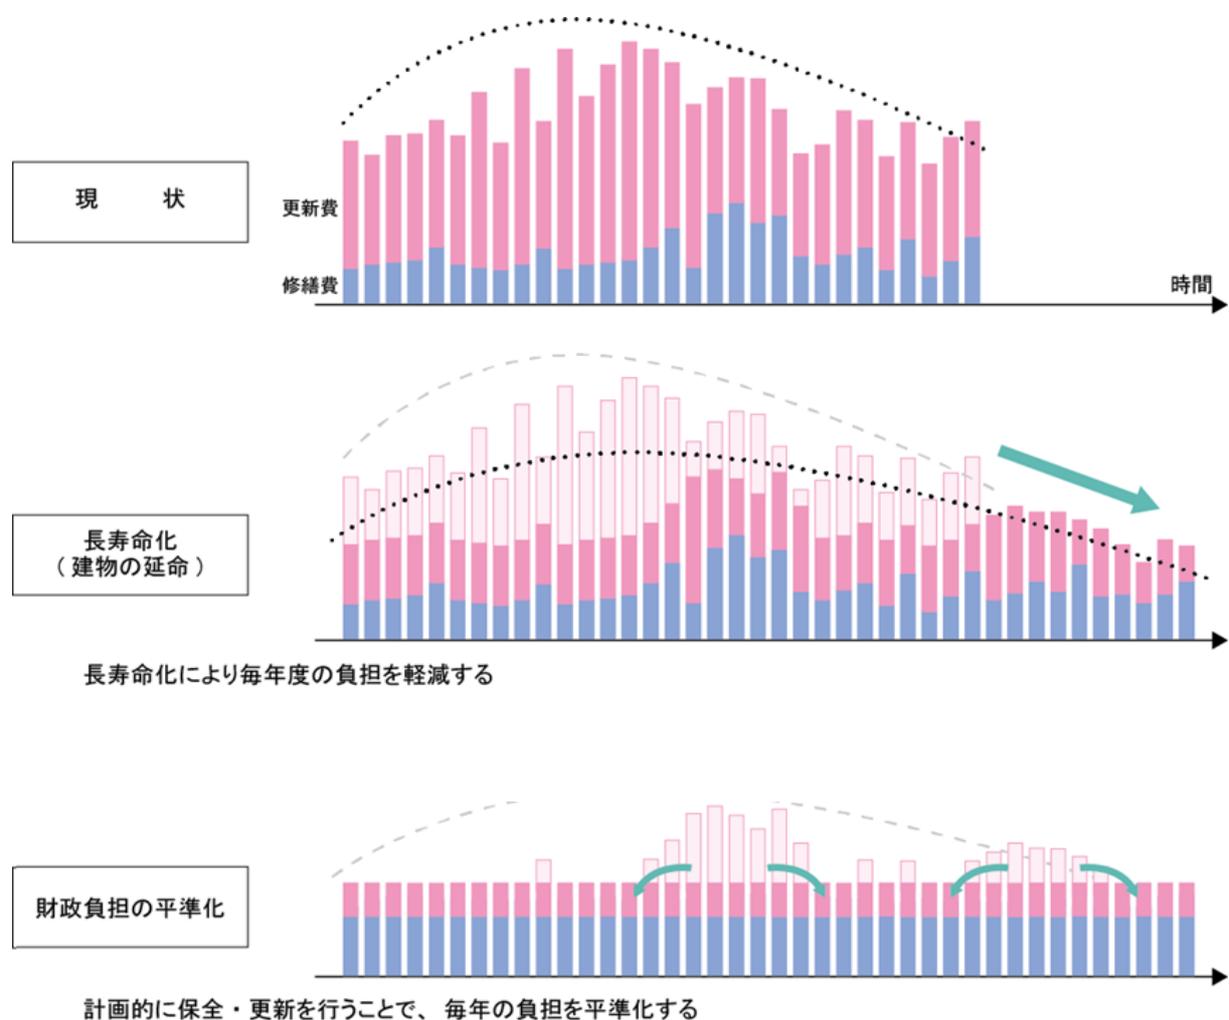
図 3-1 長寿命化による改修・改築・更新費用のイメージ

施設改修計画では、目標使用年数を踏まえ、この期間内に必要な改修・補修^{*}や改築・更新^{*}時期を設定するとともに、これらに要する費用を算出し、財政負担軽減のために平準化を行います。

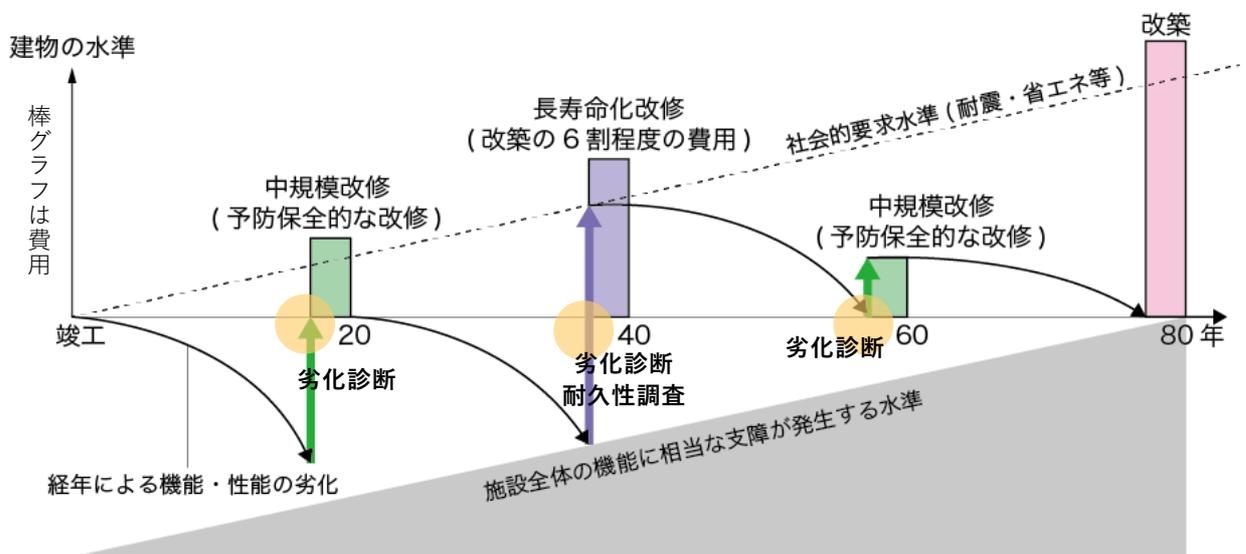
図 3-3 目標使用年数 80 年の改修時期イメージ

目標使用年数 80 年の建築物については、長寿命化を図っていくために必要な計画的保全の観点から、定期的な改修周期を設定します。改修周期イメージと各部位の具体的な改修周期を図 3-3・表 3-7 に示します。

時期	築 20 年	築 40 年	築 60 年
改修	中規模改修 (予防保全的な改修)	長寿命化改修 (リニューアル改修)	中規模改修 (予防保全的な改修)
目的	経年劣化による機能低下を回復	建物を現状の社会的要求水準まで高めること、以後 40 年間の耐用性の確保	長寿命化改修以降、経年劣化による機能低下を回復
内容	屋上防水や外壁補修、設備機器等の更新	中規模改修項目に加え、給排水管の更新、空調ダクトの更新、躯体の中性化対策等	屋上防水や外壁補修、設備機器等の更新

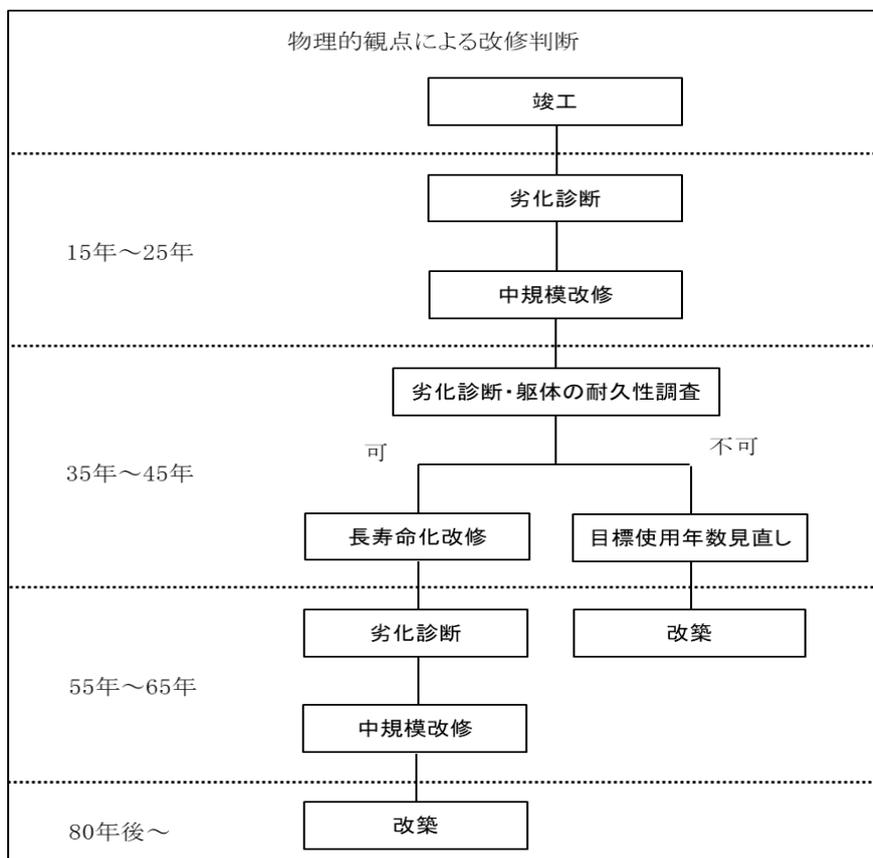
図 3-4 物理的観点による改修判断

また、建築物を長期的に使用していくには、躯体の健全性が特に重要となります。そのため、長寿命化改修前の適切な時期に躯体の構造体耐久性調査^{*}を実施し、調査結果によって、長寿命化改修工事の可否を判断することとします。躯体の健全性が著しく低下しており、長寿命化に不適と判断した場合は、改築工事を検討します。

- ・ 構造体内部の鉄筋の腐食状況
- ・ コンクリートの中性化の状況
- ・ コンクリートの塩化物量の状況
- ・ コンクリートの圧縮強度試験

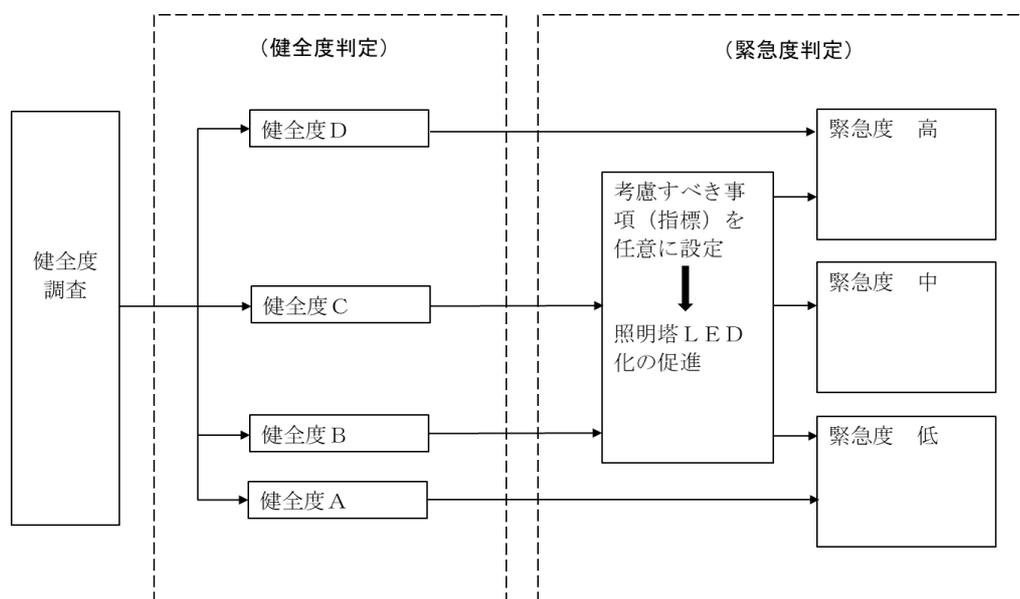
図 3-5 緊急度判定フロー

建築物とは構造・用途が異なる一般施設の緊急度は、公園指針案で示されている緊急度判定の考え方を参考に、健全度判定の結果から緊急度を判断します。

緊急度	判定の目安
高	<ul style="list-style-type: none"> 健全度判定がDの施設 健全度判定がB、Cの施設のうち、任意に設定した考慮すべき事項(指標)に照らして、優先して補修、もしくは更新を行う施設
中	<ul style="list-style-type: none"> 健全度判定がCの施設のうち、優先して補修、もしくは更新を行わない施設 健全度判定がBの施設のうち、任意に設定した考慮すべき事項(指標)に照らして、優先して補修、もしくは更新を行う施設
低	<ul style="list-style-type: none"> 健全度判定がBの施設のうち、優先して補修、もしくは更新を行わない施設 健全度判定がAの施設
