復元工事の流れ

復元整備記念

水戸城
大手門

水戸城と大手門

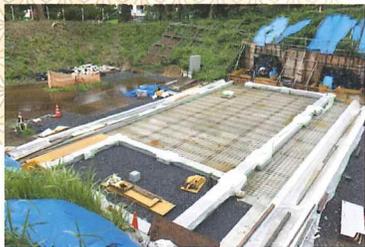
1 基礎工事

工事前は道路だった場所です。確認された遺構を保護するために盛土しています。建物の強度を保つために、基礎はコンクリートとなっています。

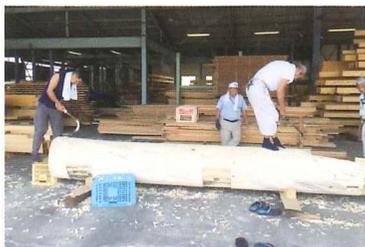
2 木工事(加工)

木材の加工は大工による手作業で行われました。写真は手斧と呼ばれる道具で木材の表面を加工しているところです。

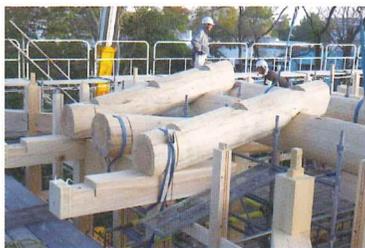
3 木工事

木材は釘等を使わず、ひとつひとつ組み上げていきました。一階の柱は主に榿を、二階では檜を、梁には主に松を使用しています。

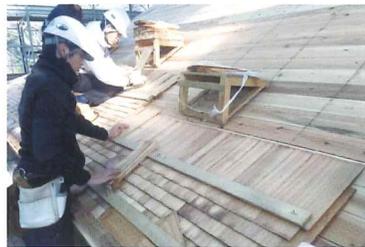
4 屋根工事(土居葺き)

瓦を葺く下地として薄板を重ね葺きする土居葺きを行いました。瓦は、発掘調査で出土した瓦を参考に、水戸の土の一部を使って作成しました。

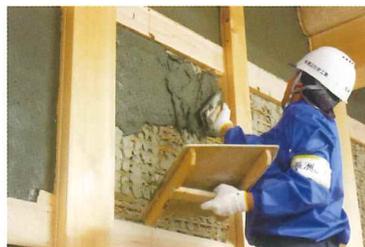
5 左官工事

2階部分の壁は土壁となっています。竹を格子状に縄で編んだ小舞と呼ばれる下地の上に、土を塗っていきました。

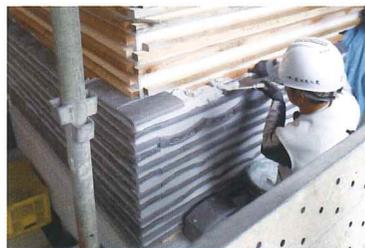
6 練塀(瓦塀)工事

発掘調査で確認された4カ所の練塀を保護しながら、瓦と漆喰を使用し、外観を復元しました。

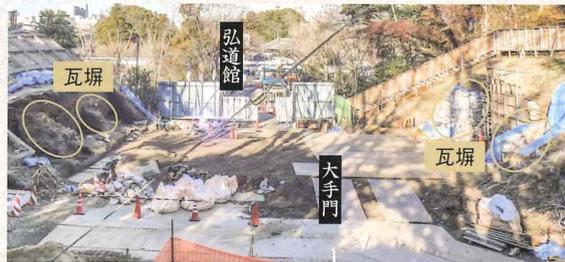
大手門が建っていた場所や寸法等を調べるため、6回に及ぶ発掘調査を実施しました。その結果、大手門の4隅に大型の練塀（瓦と粘土を交互に積み上げて作った塀。水戸では「瓦塀」と呼ばれていました。）が取り付いていたことが確認されたほか、鯀瓦をはじめとする大量の瓦や錠前、釘などが出土しました。

練塀 (瓦塀)

鯀瓦
