# 二の丸角櫓

水戸市

## ◆復元根拠資料

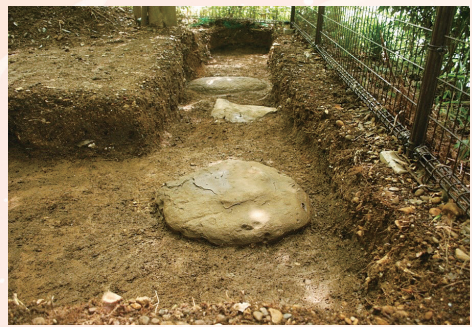
発掘調査出土礎石

**発掘調査** 平成22(2010)年と平成23(2011)年に実施した発掘調査で、礎石や瓦などが出土しました。特に、三つ葉葵紋鬼瓦がほぼ完形で出土し、同型の瓦を復元しました。

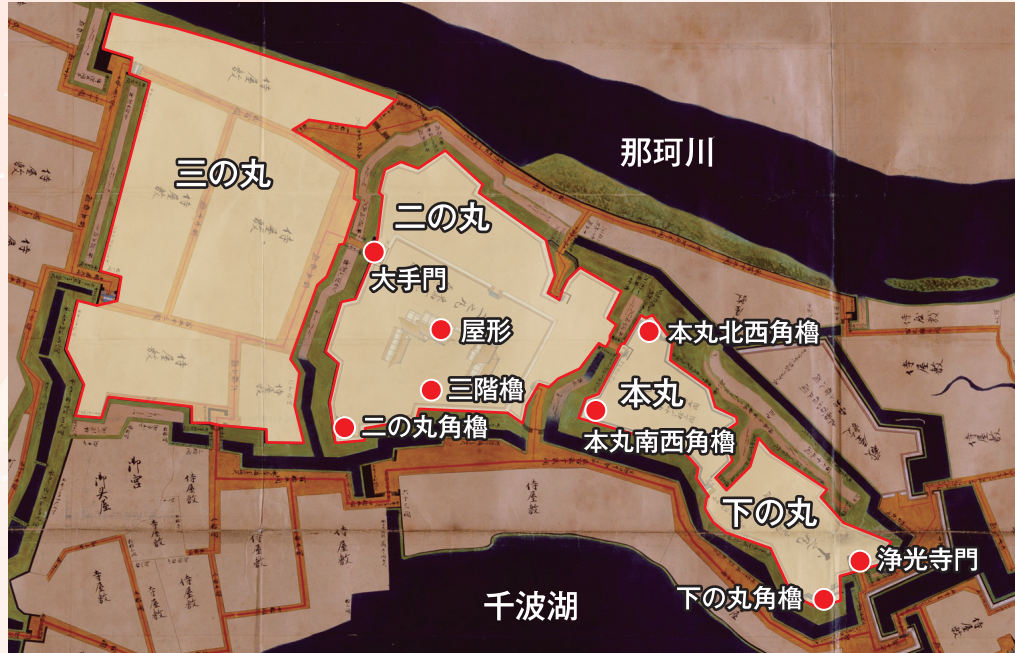
「常陸国水戸城絵図」 所蔵：国立公文書館

水戸城には 4 か所に角櫓がありました。下の丸の浄光寺門付近、本丸の南西角と北西角（月見櫓）、そして二の丸南西角の二の丸角櫓です。これらの角櫓は、城下町側（南側）にかたよって設置されていることから、城下から武士や町人が水戸城を見上げたときの眺望を意識して作られたと考えられています。

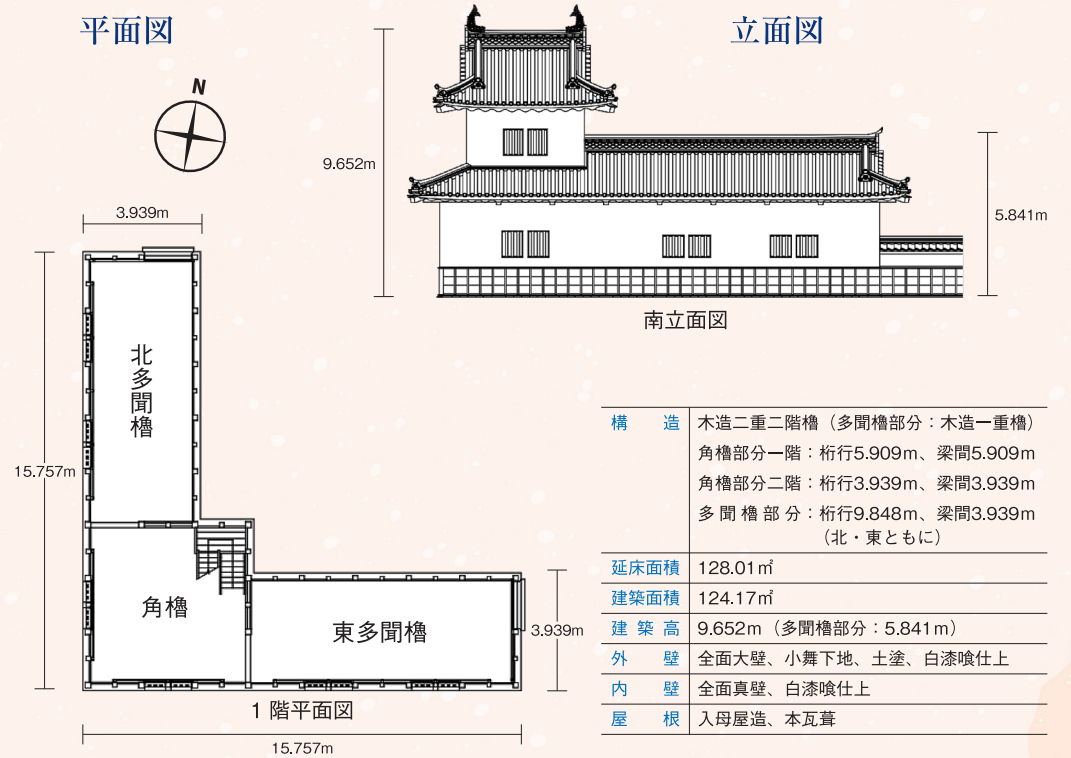
## ❖水戸城二の丸角櫓の概要

二の丸角櫓は、中央の角櫓と、北側・東側に接続する二つの多聞櫓で構成されています。

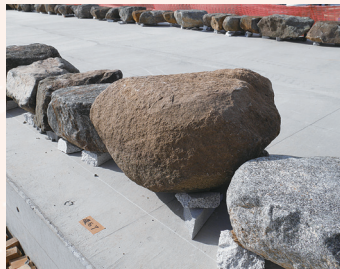
### 1 基礎工事（礎石据付）

遺構保護のための盛土後、礎石の据付を行いました。二の丸角櫓から出土した礎石も一部使用しています。

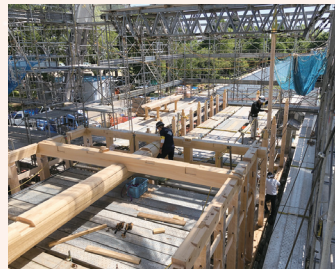
### 3 木工事（建て方）

加工した木材を組み上げます。土台はけやき、柱と梁はひのきを使用しています。

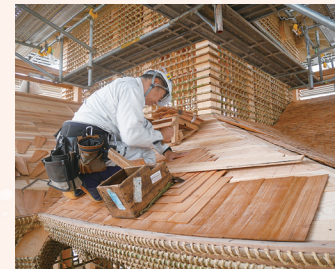
### 5 屋根工事（土居葺き）

野地板の上に薄く割った杉板を葺き重ねる「土居葺き」を行いました。この上に瓦を葺いていきます。

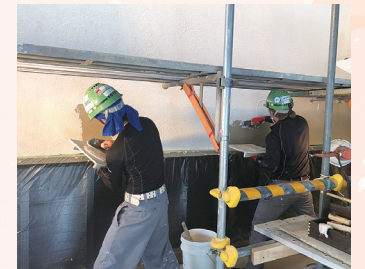
### 6 壁工事（外壁漆喰仕上げ）

外壁は柱が見えない全面大壁になっています。土壁の上に漆喰を塗って仕上げました。
