# 水戸城跡

—三の丸土塁および堀の復旧に伴う工事・調査報告書—

平成 18 年 9 月

茨 城 県

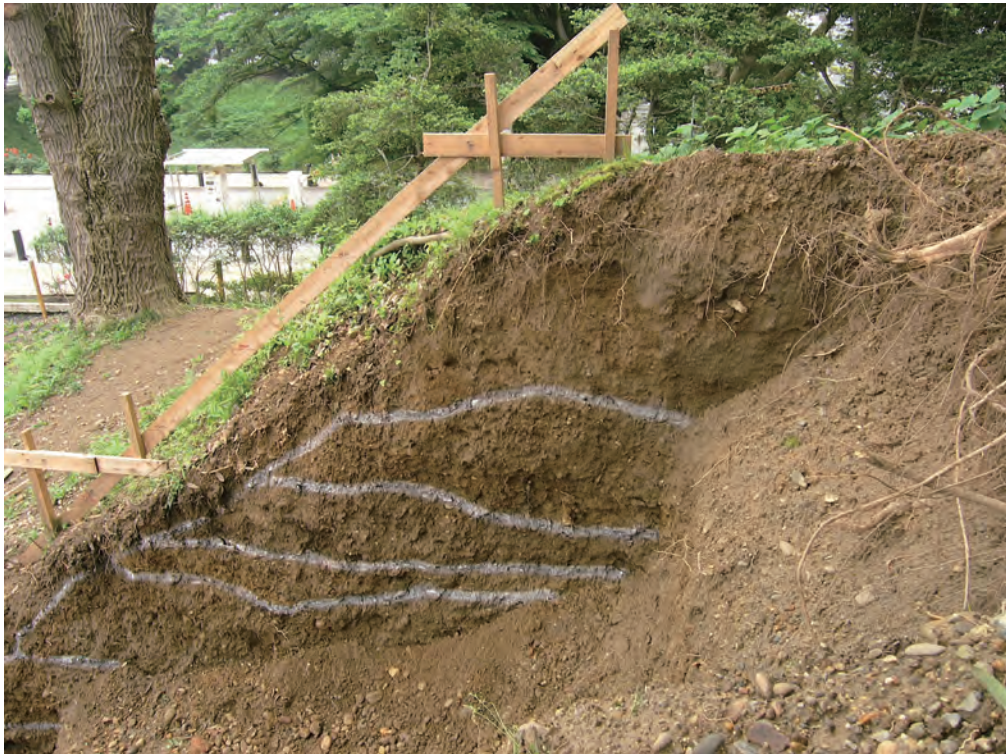
土層堆積状況（トレンチ 4，南から）

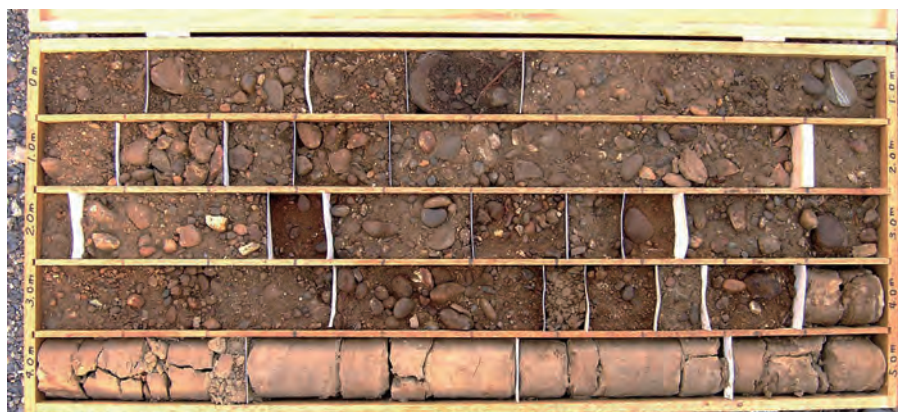
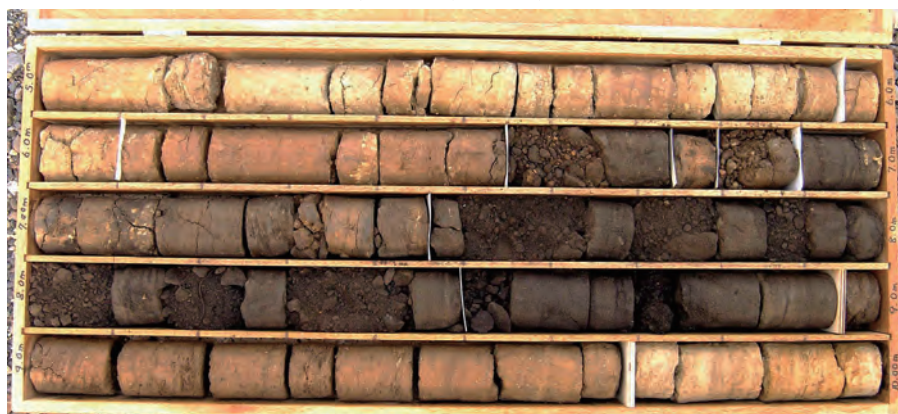
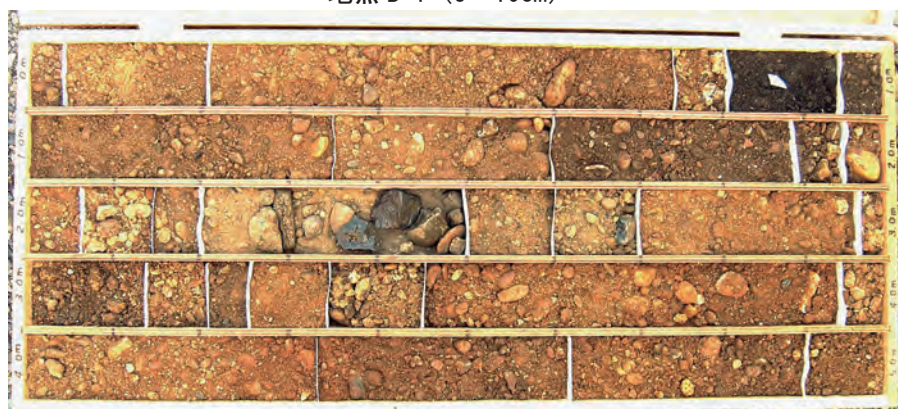
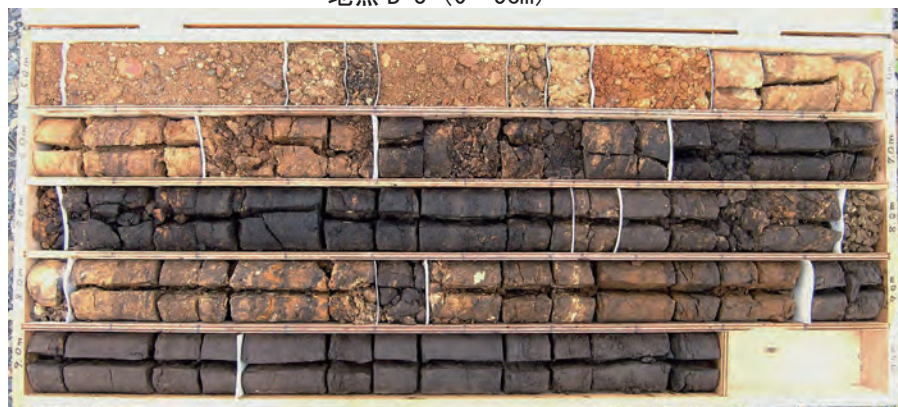
地点 B-1 (0~5cm)

地点 B-1 (5~10cm)

地点 B-3 (0~5cm)

地点 B-3 (5~10cm)

三の丸土塁コアサンプル (第 3 章参照)

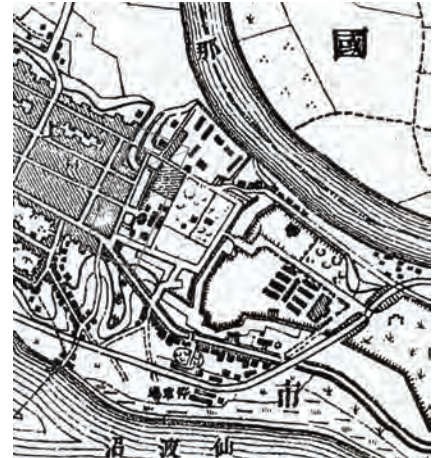
第4図 迅速図（明治25年）

御門、西端に荒神見附御門があり、両見附御門の間を南北に直線状に続く巨大な土塁と堀であった（第5図）。現在の国道118号線に面する2箇所への入り口は明治期以降に作られたもので、明治25年測量の迅速図（第4図）では、現在の県立図書館前の土橋と入り口のみ描かれており、三の丸庁舎前の土橋と入り口はその後造られたようである。この2つの入り口と北側の駐車場を作るために土塁を切り崩し、堀の一部を埋め立てて土橋が造られた。その結果、現在では3つに分断された状態で土塁が遺存している（名越1944）。

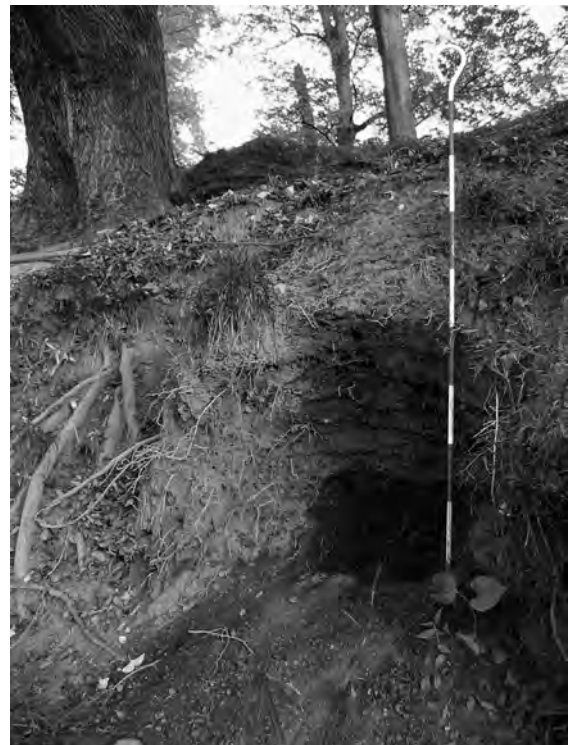
挿図写真6 版築断面状況

土塁の一部に法面が崩壊したために、土塁表土下の構築土層が露出している場所があり、その土層を観察してみると、腐植ローム(黒色土)やローム、粘性土などの土材を版築状に積み上げていることが一部ではあるが確認することができた(挿図写真6)。

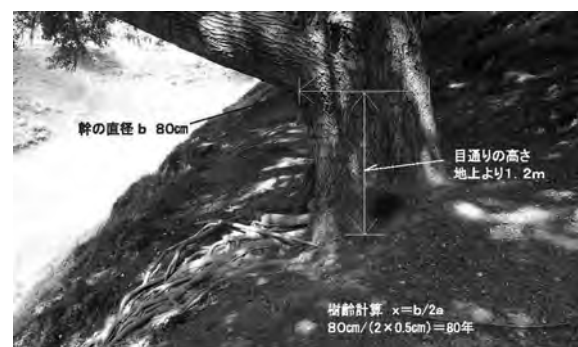
挿図写真8 樹齢推定計算模式図

実例で計算すると、土塁上の銀杏の平均的な幹直径が約80cmとして、 $80\text{ cm} / (2 \times 0.5\text{ cm}) = 80\text{ 年}$ 。

樹齢は約80年と計算され、植樹した時期は昭和

初期と推定することができることから、当時陸軍大演習を観閲するために、大本営として建設された現在の三の丸庁舎の建設時期と同時期に植樹されたと推察することができる。

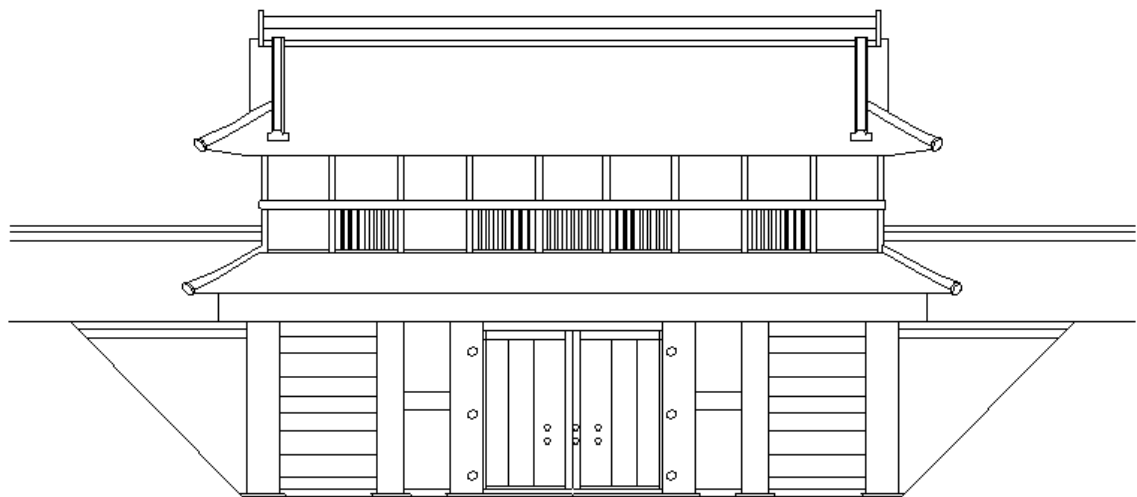
水戸城大手門復元図  
(來本論考参照)

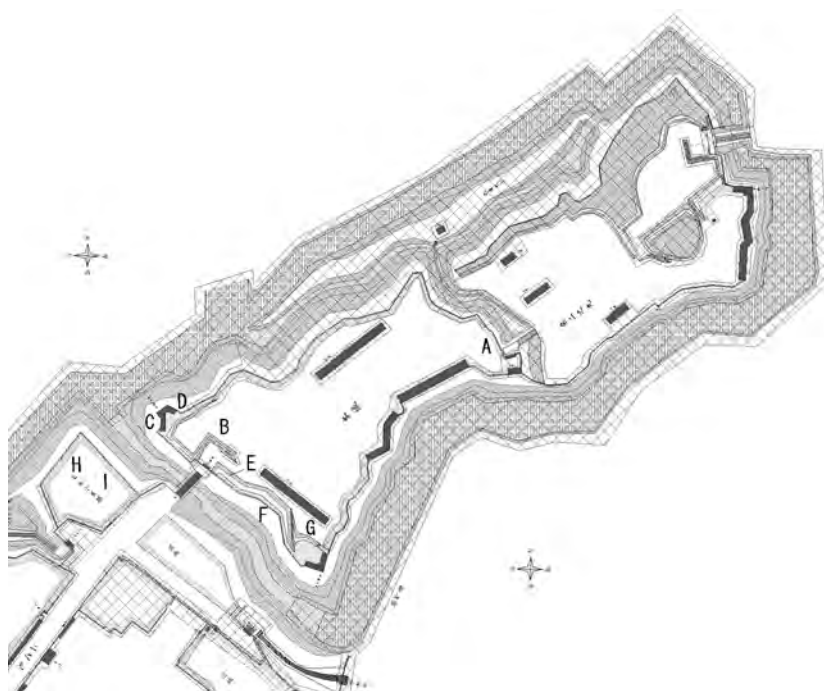
第1図 水戸城実測図転写図（※網掛け部は亡失または不明箇所）

所は、本丸西側の堀切に面した縁辺部に集中しており、良好な遺存状態である。二の丸と橋で接する本丸側の橋詰門跡には虎口（第1図B）状遺構があり、北側に屈曲した高さ約2.5 m～3.2 mの土塁が、対面する南側土塁は高さ約4.5 mの土塁が遺存している。この橋詰門跡の虎口から南北両側に連なる土塁は、本丸北西角・南西角までそれぞれ続いており、北西角（第1図C）と南西角（第1図G）には、三間四方の二階建の角櫓跡がある。現状は建造物は無く、土塁のみが遺存している。

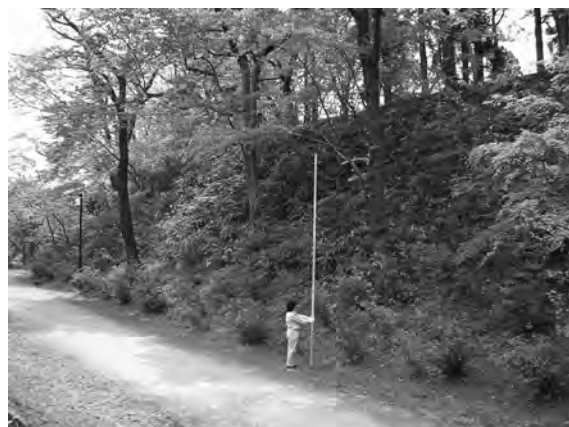
写真1 久保田城土塁E

では、今回の比較調査で重点をおいた大規模な土塁や、犬走りを有する土塁の有無についてみていきたい。まず、水戸城二の丸大手門跡付近や三の丸跡西側の土塁と同様な大規模な土塁は、久保田城本丸跡北側に見ることができる（写真1土塁E）。

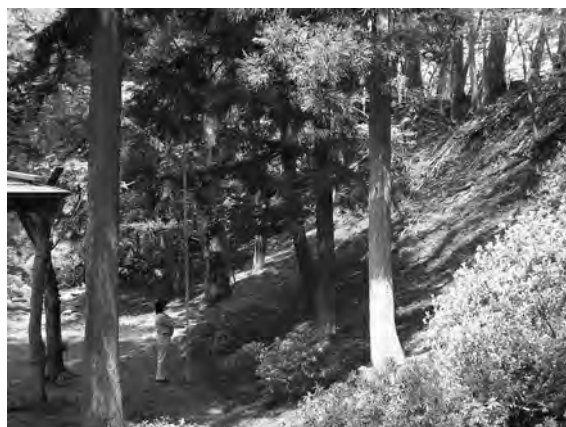
写真2 久保田城土塁Dと帯曲輪

しかし、土塁に併設された犬走りは現状では確認できなかったが、本丸の周りを囲むように本丸土塁の下に帯曲輪を縄張りしている様子を見てとれた（第4図、写真1・2、第1表；土塁A～土塁E）。

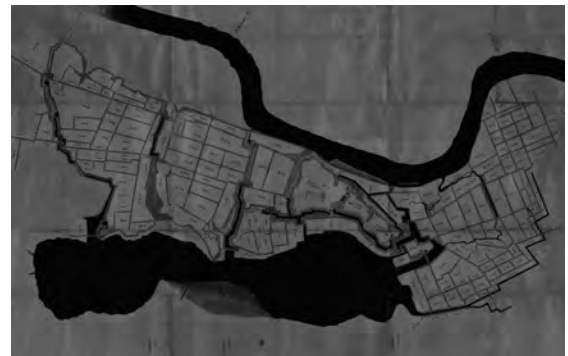
第1図 正保城絵図・常陸国水戸城絵図

水戸城の正保城絵図は、「常陸国水戸城絵図」（以後正保図）として明治維新時の散逸も免れて現在も内閣文庫に所蔵されている。城絵図には城下町を含む城郭全体の広大な範囲を描くことが求められたため、最外郭の総堀外の様子までよく描かれている。それ故に製作されたサイズも大きく、水戸城の場合は東西419cm×南北250cmと約6畳半もの大きさになる。描かれている範囲の広さの割に城郭としての防御施設の姿図や寸法、堀や土塁、石垣の規模が細部に至るまで丹念に描かれ、寸法も明記されている。特に防御上必要とされる建築物では天守の他、櫓や土塀、板塀、柵などが判別できるように描かれている。これに対して御殿等の防衛上特に必要ない

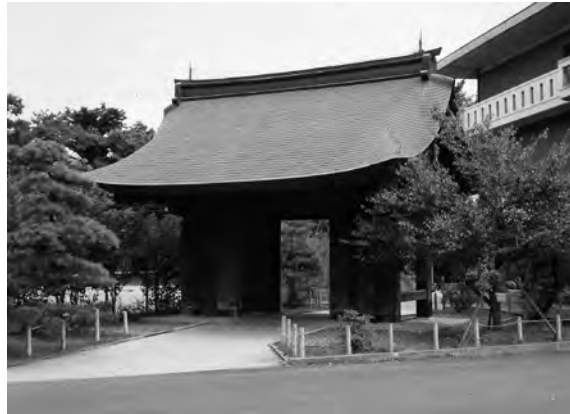
写真1 旧水戸城薬医門

建物は薬医門形式で扉の両脇に立つ鏡柱が太く、これらの柱に支えられた冠木も建物桁行を一材で固めていて重厚な構えとなっている。扉部分の間口も広く高さも高いために、城門としての風格を示している。現在は銅板

実測図では建物の寸法が示されており、桁行寸法が三間五尺と表記されていて、現存する薬医門の外間寸法に近い値である。間口は比較的広く、規模の大きな門といえる。両脇は土塀が取付き、周囲の土塁との間を塞いでいたようである。

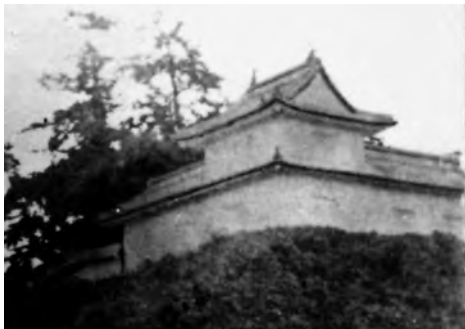
写真3 本丸月見櫓

土塁上に築かれた櫓はL字型の多聞櫓の隅に二重目を乗せる水戸城では典型的な二重櫓である。写真から二重櫓の屋根形式は入母屋造・本瓦葺で、大棟の両端には御三階櫓同様に鯨が載っている。北と東にそれぞれ付櫓を持ち、城外側の開口部には縦格子が入り内側に土戸を設けている。北と東の付櫓の屋根は両端部とも入母屋造・本瓦葺である。上層・下層ともに漆喰塗の大壁で、軒裏や入母屋破風板・妻飾りも塗り込めた総漆喰塗であった。上層の軒先には隅部分に反りがあって優美な姿を示している。櫓の両脇には漆喰塗の土塀が続いている。

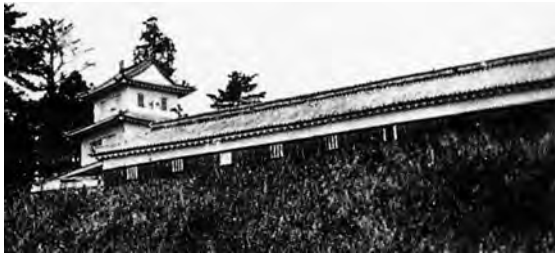
写真4 二の丸多聞櫓

城内には実測図から多聞櫓が本丸、二の丸、東二の丸などにそれぞれ存在していたことが知られているが、古い姿を知ることができるのは二の丸多聞櫓のみである。本丸月見櫓と違い建物屋根端部を切妻造・本瓦葺とし、窓上まで下見板張りとしている。板張りより上では軒先及び垂木を含め漆喰で塗り込められている。正保図では描かれている櫓の全てが白く塗られていることから、当初の多聞櫓も下見板張りの部分も含めて全て漆喰塗であったと推定される。この部分が下見板張りになった理由としては、漆喰塗りであると、雨の跳ね返り等で壁が傷み易いことから維持管理しやすい下見板張りに変更したものと推定される。このようなことは全国的に行われていたことであった。

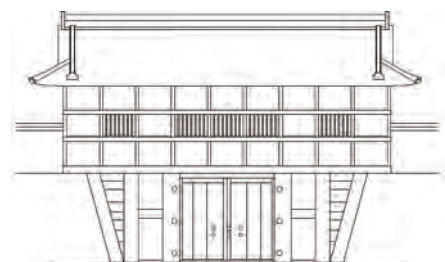
第12図 両側石垣の渡櫓立面図  
(大手門を参考)

水戸城の城門の形式は薬医門や高麗門の形式の他に二重櫓門が存在していた。石垣の城では渡櫓門が一般的であるが、土塁で造られた城では門の脇に石垣を積まない限り構造上の問題から渡櫓形式の門を建設することが出来ないためである。

その構造上の問題とは上部の櫓をどのように支えるのかにかかっている。渡櫓門では石垣と門柱で上部の櫓を支えているが、二重門は全ての重量を下部の門柱を含めた柱のみによ
