東海第二発電所安全対策首長会議  
東海第二発電所  
安全性向上対策工事の実施状況等について

2023年11月20日

日本原子力発電株式会社

# 東海第二発電所の新規制基準等への対応状況

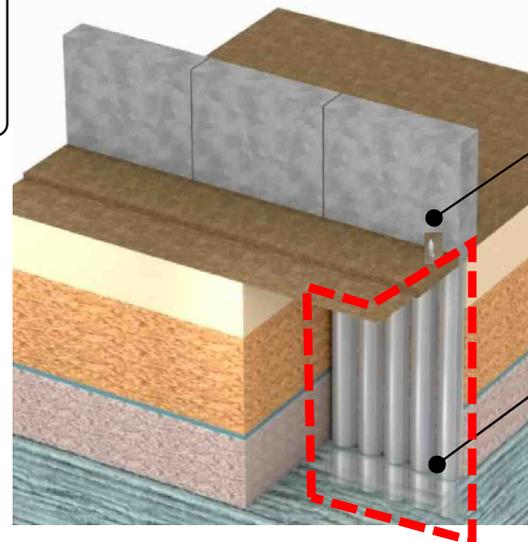
## 防潮堤(鋼管杭鉄筋コンクリート防潮壁)

鋼管杭鉄筋  
コンクリート防潮壁

鋼管杭の地上部を  
鉄筋コンクリートで被覆

鋼管杭

(岩着支持杭)

防潮堤による  
津波からの防護

## 鋼管杭仕様(例)

- ・材料 : SM570\*1
- ・直径 : 約2.5m
- ・厚さ : 約35mm\*2
- ・長さ : 約16.5m\*3

- \*1 溶接構造用圧延鋼材  
 (津波の波圧や地震の揺れに耐えるよう、引張強さに特に優れた鋼材)
- \*2 腐食代を考慮。土中での長期間使用に耐え得る
- \*3 複数本の鋼管杭を溶接して繋げながら岩盤まで1本の杭にして設置

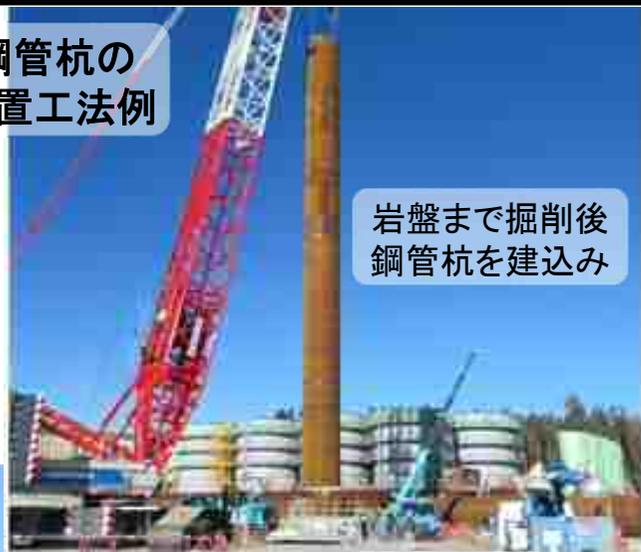
鋼管杭の  
設置工法例

岩盤まで掘削後  
鋼管杭を建込み

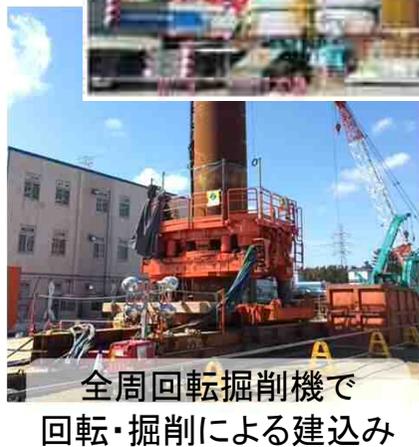
全周回転掘削機で  
回転・掘削による建込み

- ・発電所の防潮堤の多くの部分は  
**鋼管杭鉄筋コンクリート防潮壁**で構成
- ・発電所の南北, 海水ポンプエリアで鋼管杭を設置
- ・鋼管杭地下部 597本設置/全597本(設置完了)

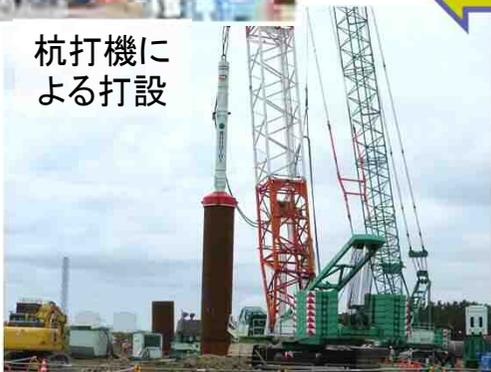
杭打機による打設

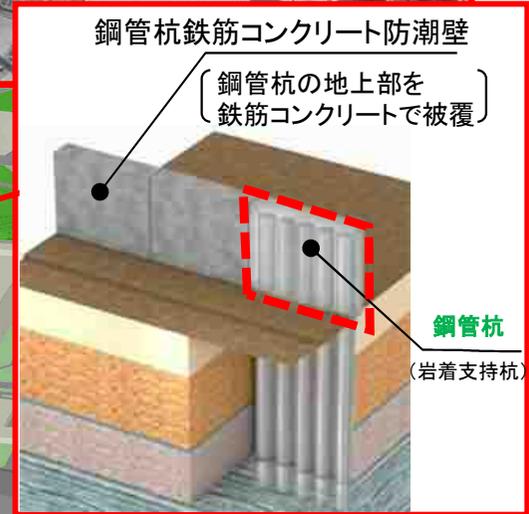
### 鉄筋設置及びコンクリート打設

- ・発電所の南北区間にて地上部の鋼管杭設置, 鉄筋及びコンクリート打設による**防潮壁**設置中
- ・鋼管杭地上部522本設置/全597本(2023/11/7時点)

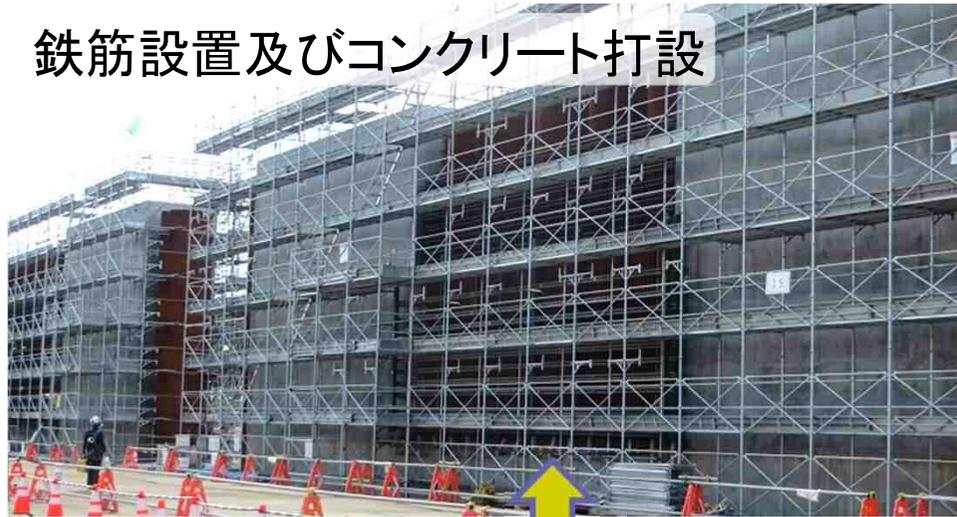
### スタッドボルト溶接

鉄筋コンクリートを強固に一体化

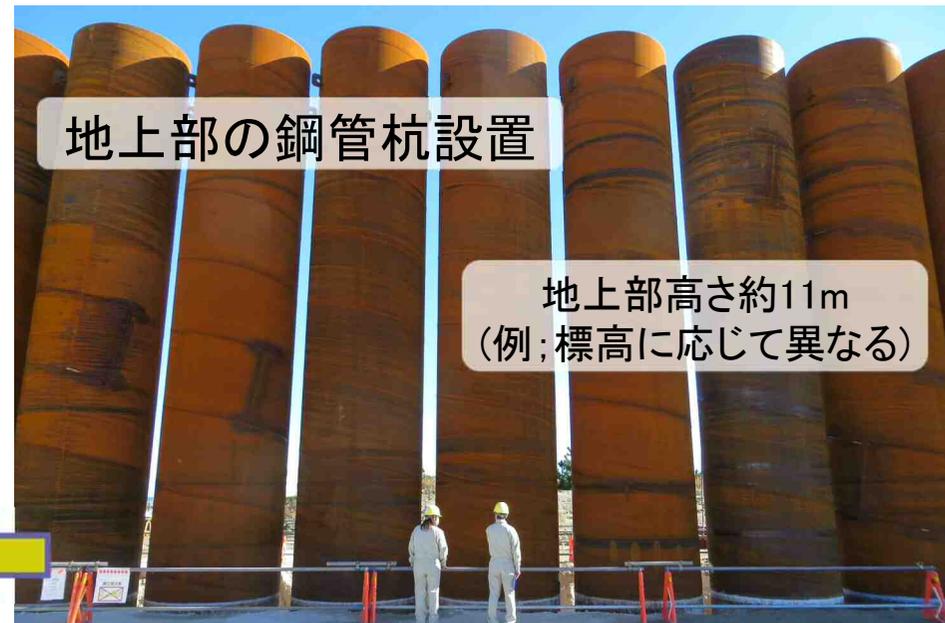
### 地上部の鋼管杭設置

地上部高さ約11m  
(例; 標高に応じて異なる)

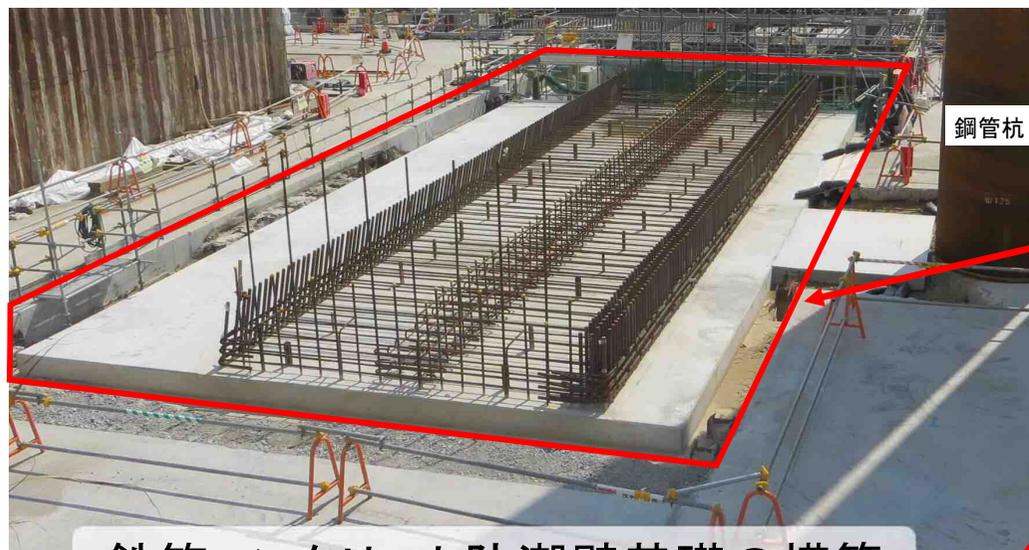
鉄筋コンクリート防潮壁基礎の構築

- ・海水ポンプ室周り等の防潮堤
- ・鉄筋コンクリート防潮壁，鋼製防護壁の基礎工事を実施中

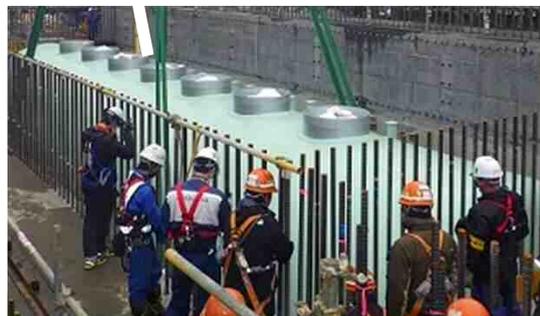
軽油貯蔵タンク  
地下設置

- ・東海発電所の屋外開閉所跡地(標高11m)に、緊急時に電源を供給する**常設代替高圧電源装置置場**を設置
- ・躯体工(鉄筋コンクリート工事)実施中、軽油貯蔵タンクの設置完了

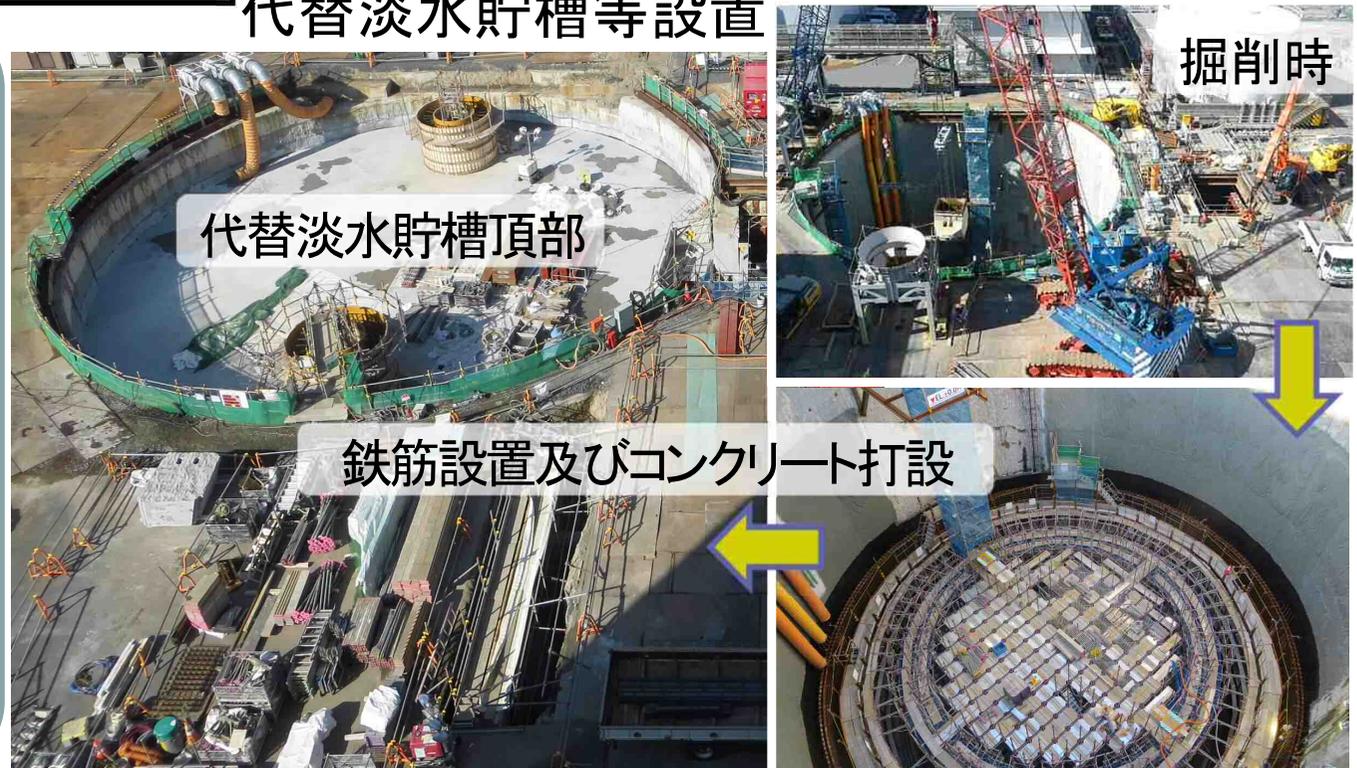
- ・緊急時に原子炉，格納容器及び使用済燃料プールに注水するため，地下に**代替淡水貯槽**等を設置
- ・代替淡水貯槽及び配管カルバートの躯体工(鉄筋コンクリート工事)が完了，ポンプ室の躯体工を実施

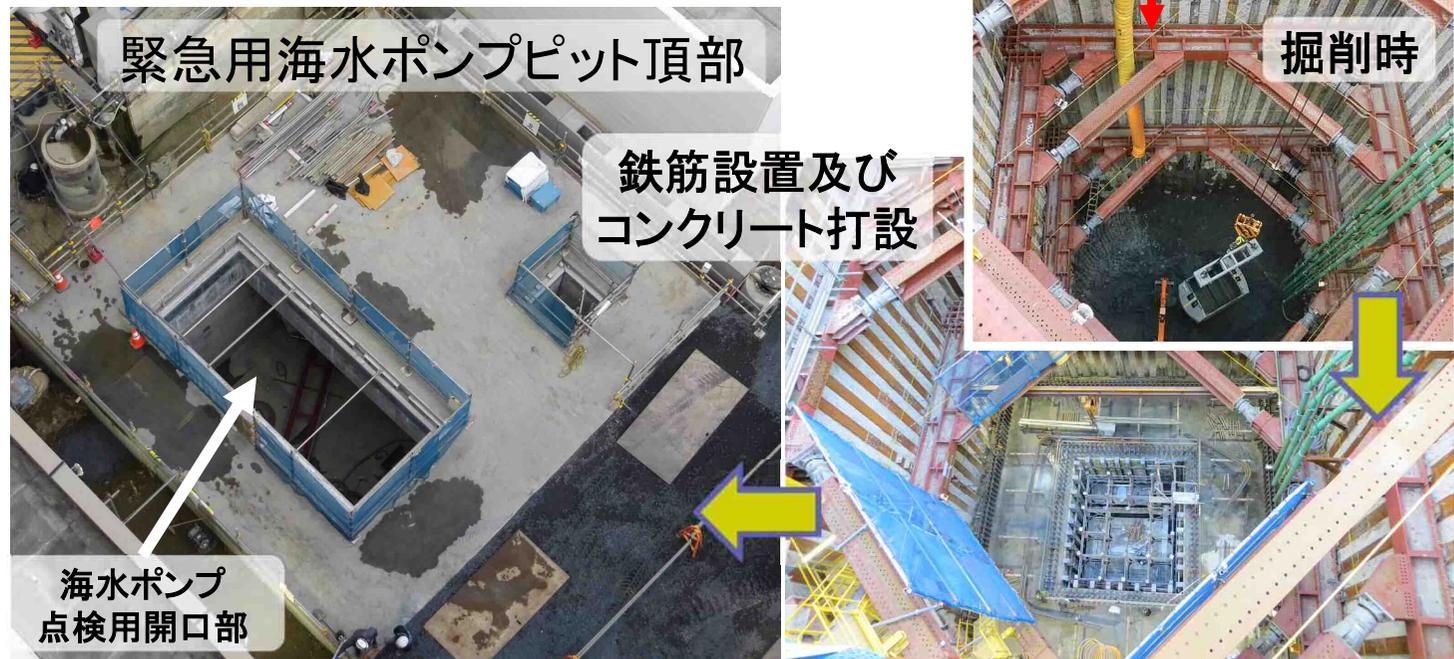
- ・緊急時に海水を取水して原子炉の崩壊熱等を除去するため、地下に**緊急用海水ポンプピット**を設置
- ・躯体工(鉄筋コンクリート工事)完了, **ポンプ・配管等設置中**

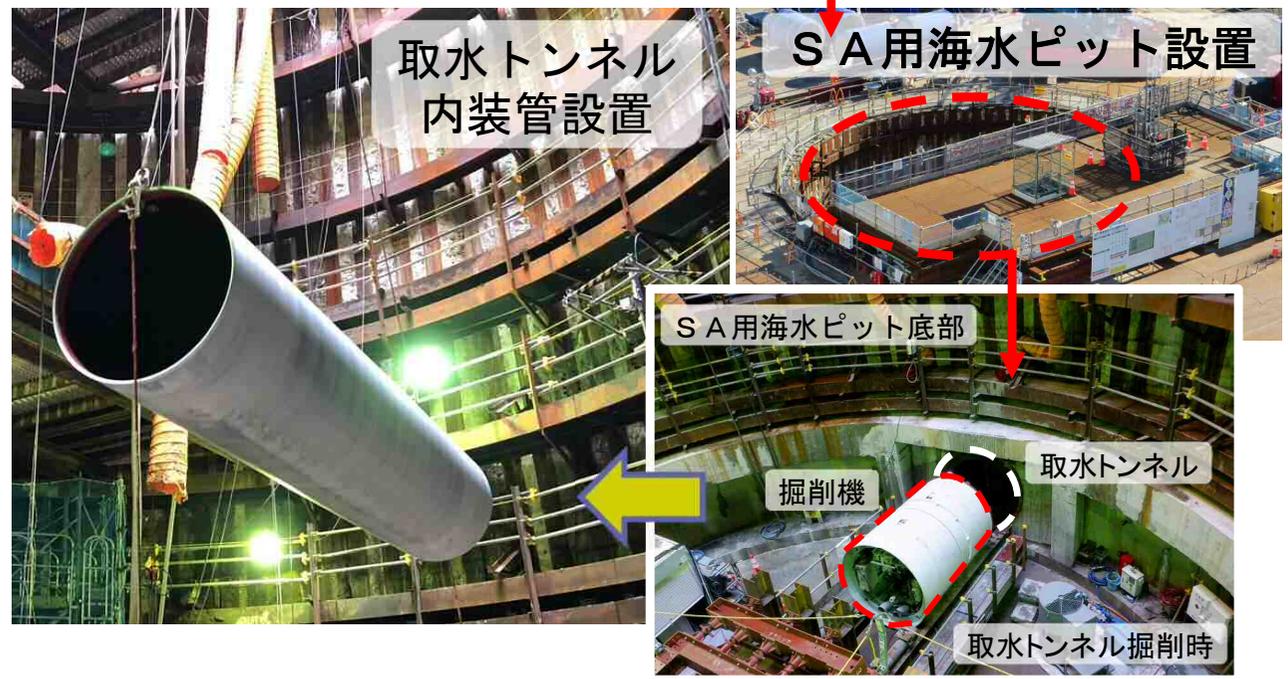
- ・緊急時に独立した水路から防潮堤内でポンプ車等により海水を取水するため，SA用海水ピット及びSA用海水ピット取水塔を設置
- ・ピット/取水塔及び取水トンネル掘削，内装管設置完了，躯体工実施中

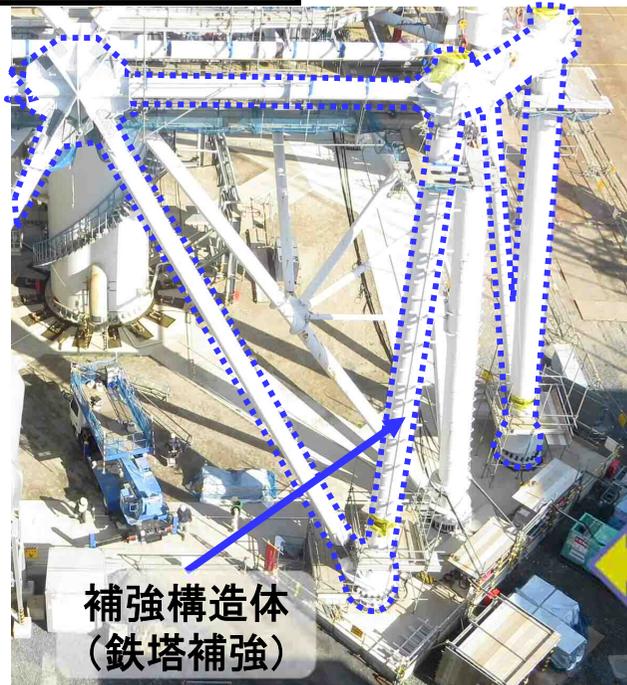
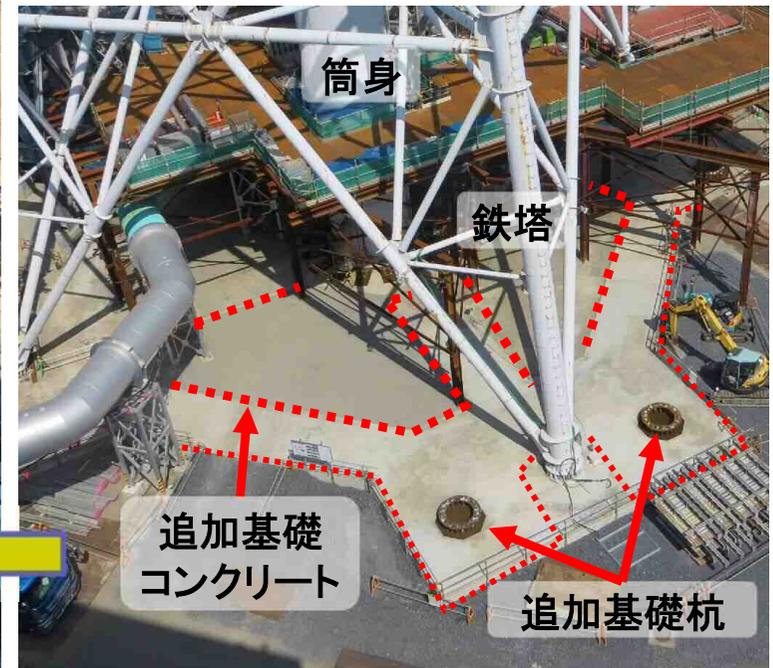
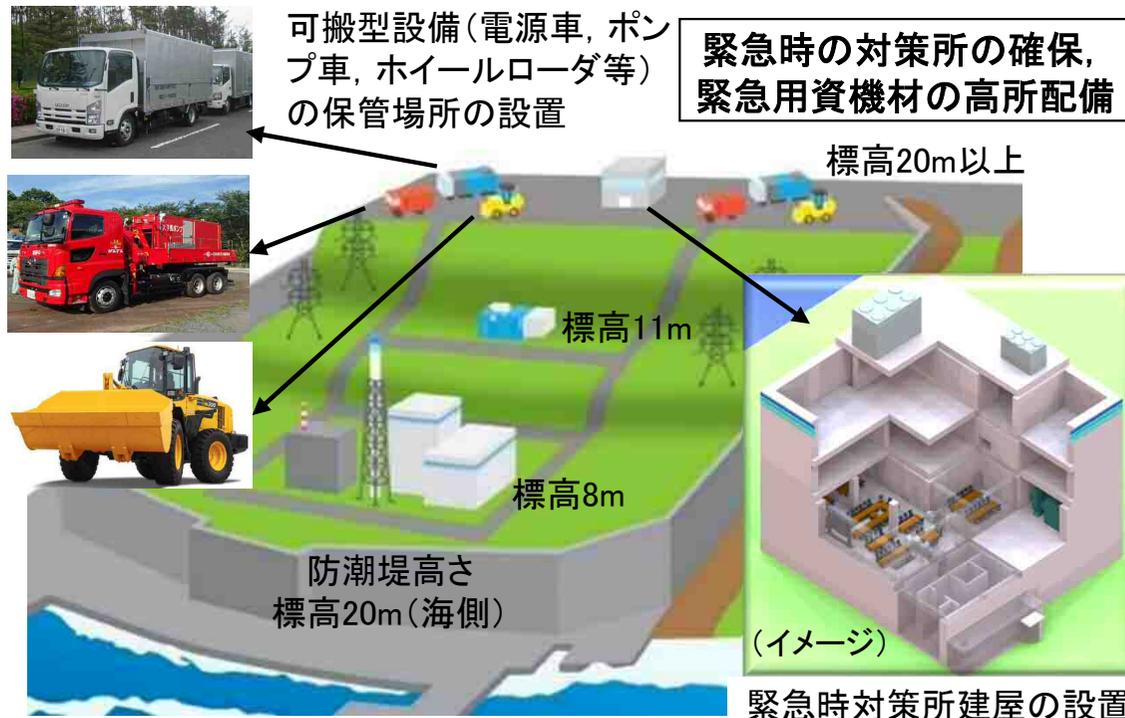
・既存の**主排気筒**の耐震補強として、地盤改良・基礎部の構築完了、鉄塔補強実施中

\* 主排気筒は原子炉建屋内・タービン建屋内等で換気された排気を筒身の頂部より放出する。

・2011年東北地方太平洋沖地震等を踏まえ地震に対する耐震性を向上

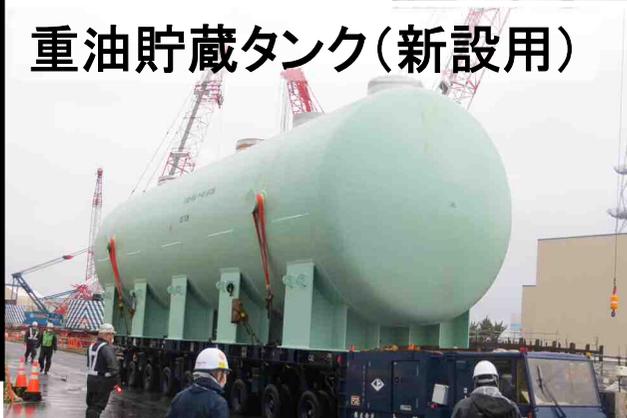
重油貯蔵タンクの  
移設・地下設置

- ・重油火災時の安全性向上のため, 既存の重油貯蔵タンクを移設し地下に設置
- ・地下掘削し, 躯体工(鉄筋コンクリート工事)実施, 重油貯蔵タンク設置完了

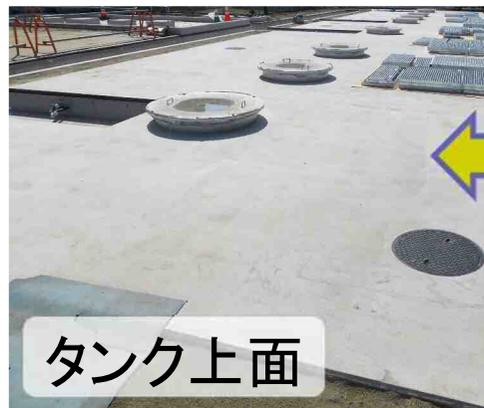
タンク上面

躯体工及び  
重油貯蔵タンク設置

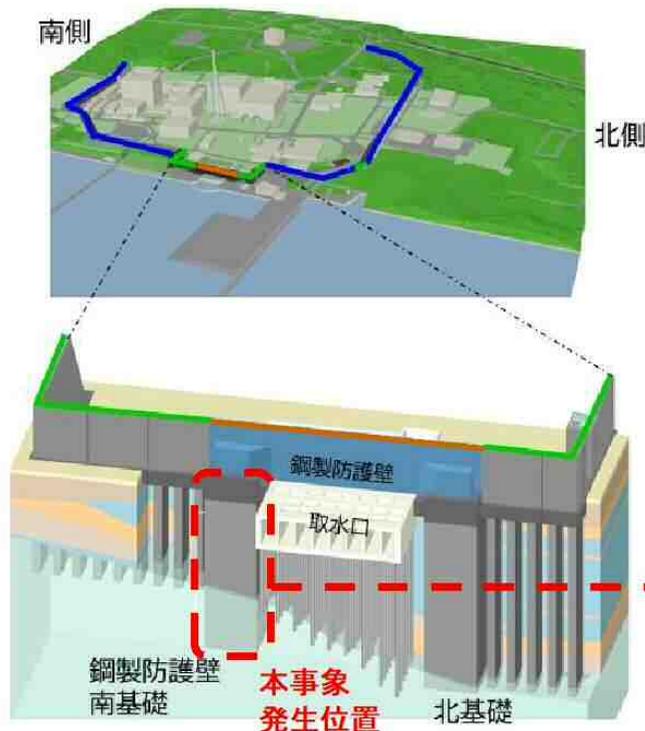
## 防潮堤鳥瞰図及び本事象発生位置

○東海第二発電所の防潮堤工事のうち、鋼製防護壁南基礎の工事において、2023年6月に地中連続壁部の壁面の一部に、コンクリートの未充填及び鉄筋の変形等が確認されたことから、当該工事を中断したうえで、請負会社とともに調査を行っている。また、鋼製防護壁北基礎においても、本事象と類似する状況が確認されている。今後、適切に対応していく。

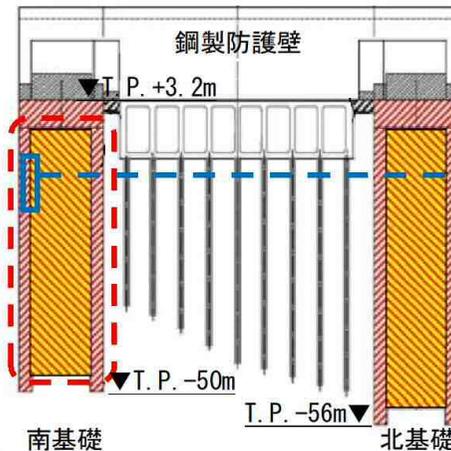
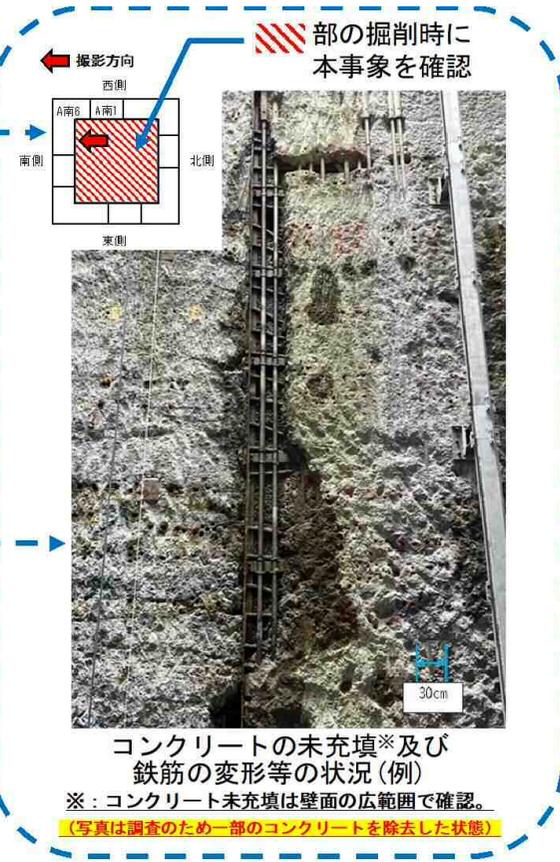
## 鋼製防護壁概要図

①上部から

②正面から
