制作：（公財）文化財建造物保存技術協会

水戸市指定史跡水戸城跡(平成 28 年 1 月 29 日指定)

水戸城二の丸角櫓復元
及び土塀整備工事の概要

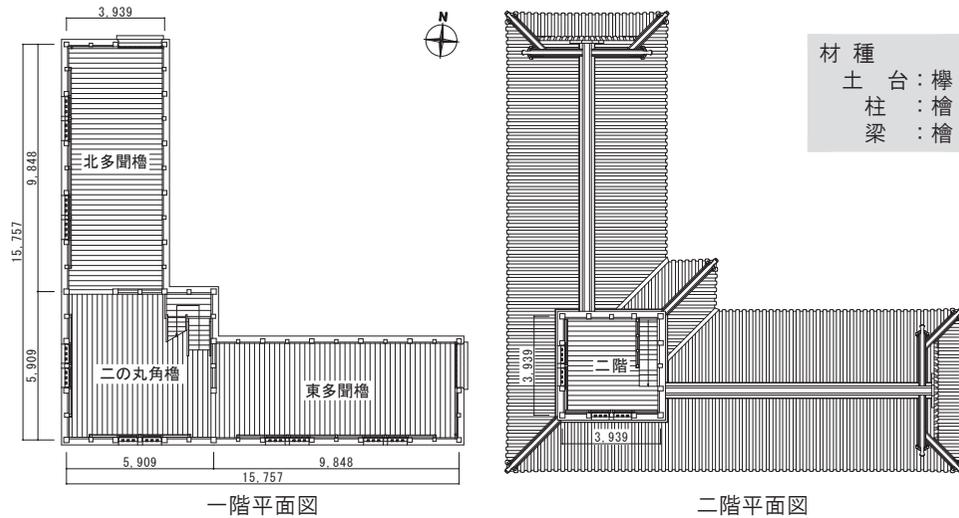
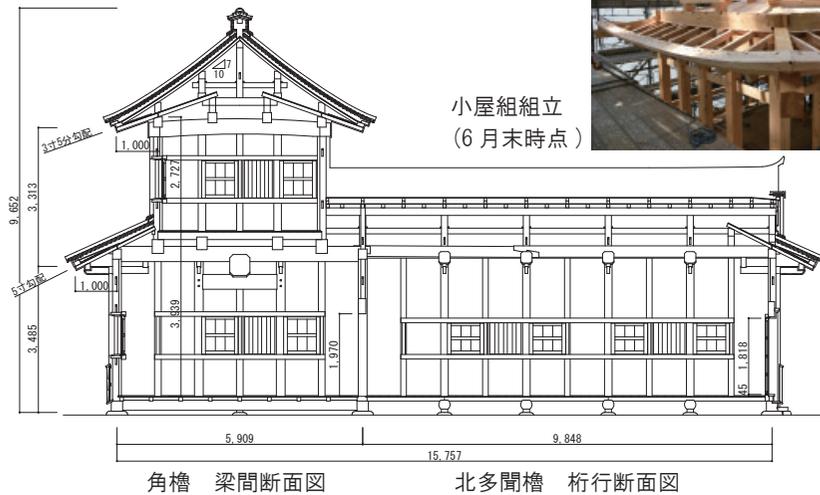
◆復元（整備）図

◆工事概要（二の丸角櫓・多聞櫓とも）

| 基礎工事 | 遺構面を保護し、鉄筋コンクリート基礎を追加。 |
| 外部仕上 | 全面大壁、小舞下地、土塗、白漆喰仕上腰板下見板張。軒揚塗。 |
| 内部仕上 | 全面真壁白漆喰仕上。 |
| 屋根工事 | 入母屋造、本瓦葺。大棟は箱棟（張瓦に漆喰塗）。端部は角櫓が鬼瓦・鯨瓦付、多聞櫓は鬼瓦・鳥衾瓦付。 |

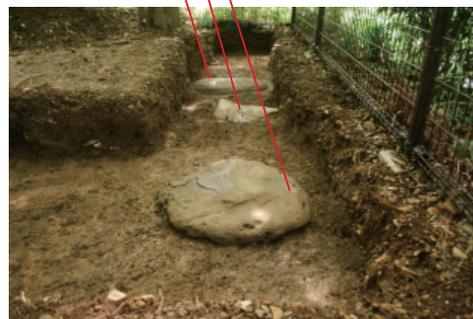
鬼瓦 (正面)

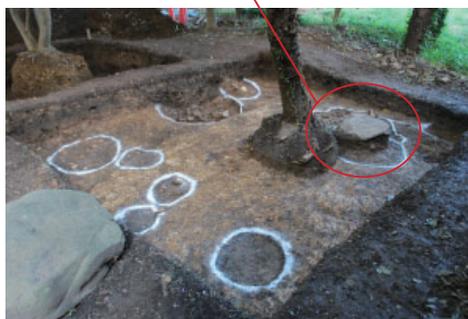
原位置を留めている礎石

今回復元根拠とした礎石群は、安永5年(1776)の火災による焼失後、再建された櫓を構成していたものと判断されます。しかし、古写真が発見されていないことから、江戸中期以降の姿が、明治以降まで残っていたかは不明ですが、復元年代は大手門に合わせ、天保期に存在していた建造物を復元するものと定め、安永焼失後に再建された櫓を目指します。

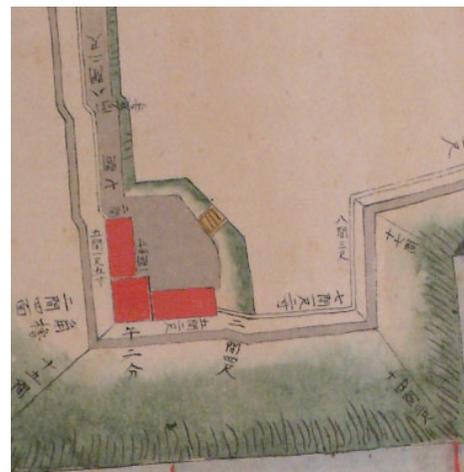
絵図『水戸城実測図』(二の丸角櫓部分拡大)
明治期 (茨城県立図書館蔵)

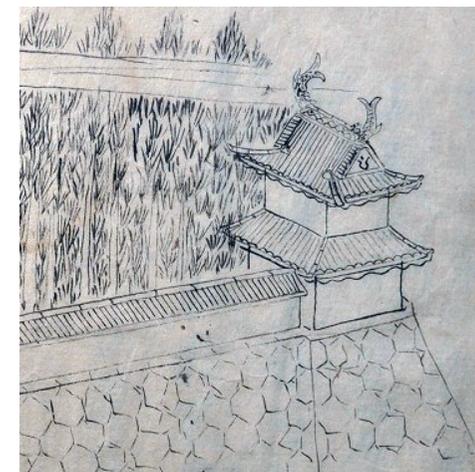
絵画『水戸藩追鳥狩画冊』(二の丸角櫓部分拡大)
天保11年(1840) (個人蔵(水戸市立博物館寄託))

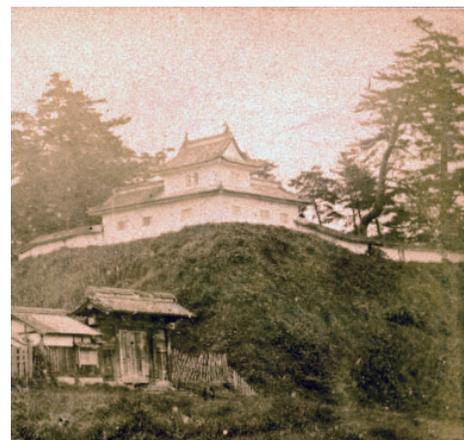
本丸南西角櫓と柵町坂下門 (角櫓部分拡大)
明治期と推定 ((公財)文化財建造物保存技術協会蔵)

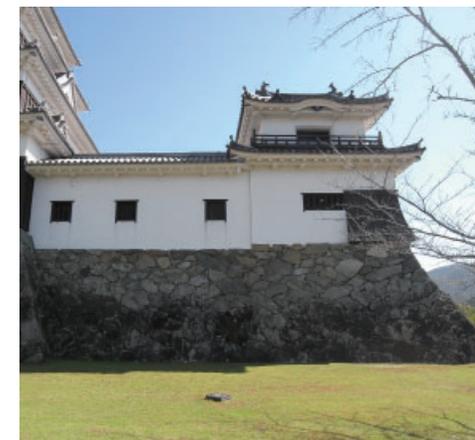
重要文化財大洲城高欄櫓 (西より見る)
(左の多間櫓は復元)
