## 鏡視下手術における エネルギーデバイスによる熱損傷に関連した死亡

鏡視下手術でエネルギーデバイス\*を使用中に、隣接した血管・臓器に熱損傷が生じ、仮性動脈瘤の形成、破裂や腸管穿孔により死亡した事例が3例報告されています。

警鐘レポート

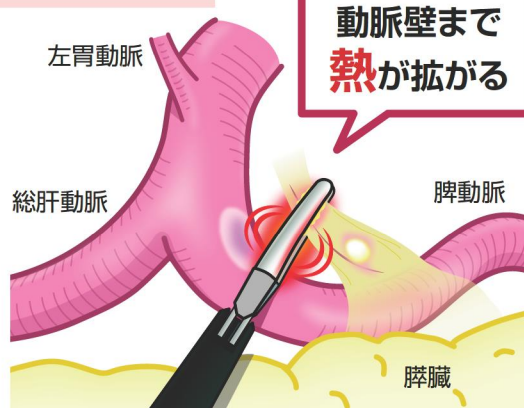
#### ■ ベッセルシーリングシステム（高周波）

##### 把持部側方の熱拡散

リンパ節郭清時

仮性動脈瘤の形成、破裂  
動脈壁の破綻

- ・ 高周波電流で発生したジュール熱によって挟んだ組織を凝固する

把持部 **側方**の熱拡散

把持部が**100℃**になることがある

- ・ 切離する組織と温存する周囲組織の間に距離をとる
- ・ ガーゼ等を挟み分離する
- ・ 常に振動する刃が見える向きで操作する(超音波凝固切開装置)

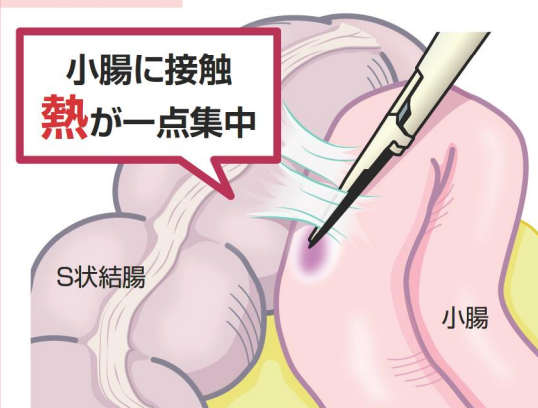
#### ■ 超音波凝固切開装置

##### 先端の高温化

癒着剥離時

腸管穿孔

- ・ 超音波振動で発生した摩擦熱によって組織を凝固する

**先端**の高温化

先端が**150℃**になることがある
