2. 吹付け石綿が使用されているか否かの調査

### 3. 吹付けアスベスト層の劣化現象の種類

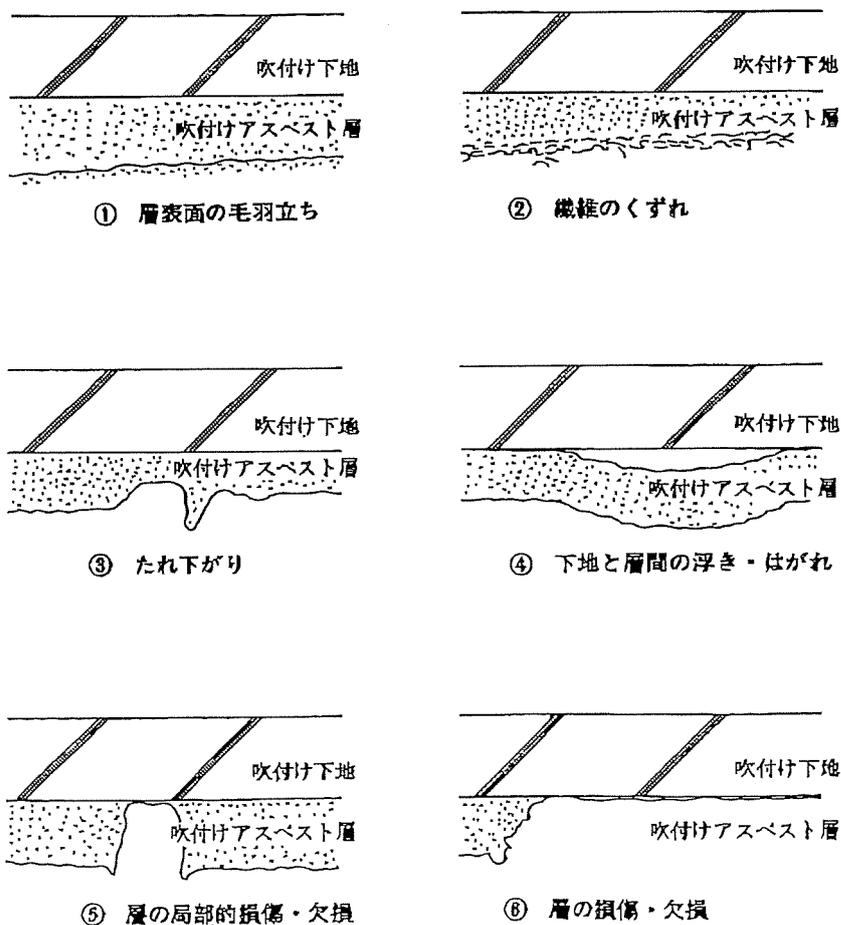
劣化現象をモデル化したものを図 示す。

劣化現象	定義・主な要因
① 層表面の毛羽立ち	吹付けアスベスト層の表層部で結合材の劣化などによってアスベスト繊維が毛羽立っているもの。
② 繊維のくずれ	「毛羽立ち」の程度からさらに劣化が進行し、表層、又は表層下部の繊維がほぐれて荒れた状態になっているもの。
③ たれ下がり	吹付けアスベスト層の一部が劣化、外力等によって層外へたれ下がっているもの。
④ 下地とアスベスト層との間の浮き・はがれ	アスベスト層の下地への付着力が低下することによって、アスベスト層と下地との間にすき間、はく離がみられるもの。
⑤ 層の局部的損傷・欠損	人為的、又は経時変化によって、アスベスト層の表面、層自体の層間・下地間で生じた局部的な凹凸、はく落、はく離。
⑥ 層の損傷・欠損	人為的、もしくは経時変化によって生じた施工面のほぼ全面にわたる凹凸、はく落、はく離。
