み と じょう あとだい じ は っ く つ ち ょ う さ おおてもんあと
水戸城跡第63次発掘調査(大手門跡)

げん ち けん が く かい し り ょ う
現地見学会資料

<p>み と じょう お お て も ん あ と は っ く つ ち ょ う さ</p> <h2>水戸城大手門跡の発掘調査</h2>	
<p>調査名称：水戸城跡第63次発掘調査</p>	
<p>調査地：茨城県水戸市三の丸2丁目</p>	
<p>調査期間：平成29年11月4日～平成30年1月下旬(予定)</p>	
<p>調査面積：約52㎡</p>	
<p>調査主体：水戸市教育委員会(歴史文化財課埋蔵文化財センター)</p>

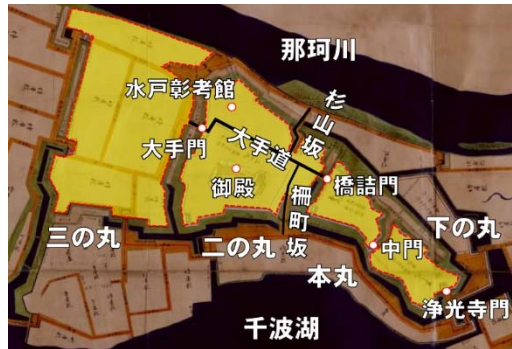
水戸城は、水戸藩35万石の居城です。東から「下の丸」「本丸」「二の丸」「三の丸」の4つの区画に分かれていました(図1)。最も重要な区画が二の丸で、お城のシンボル「天守閣(三階櫓)」、殿様が政治をした「御殿」、大日本史を編集していた「水戸彰考館」、そしてお城の正門である「大手門」が建っていました(図2)。

図1 水戸城の区画(正保国絵図を改変)

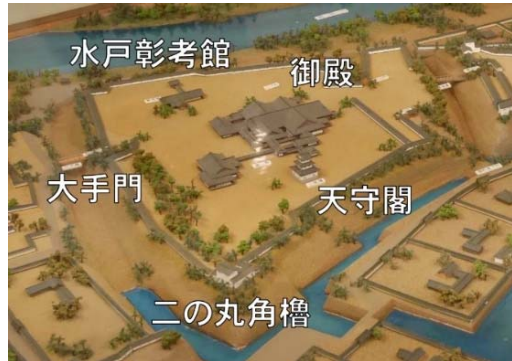
図2 二の丸の建物(水戸市立博物館所蔵模型)

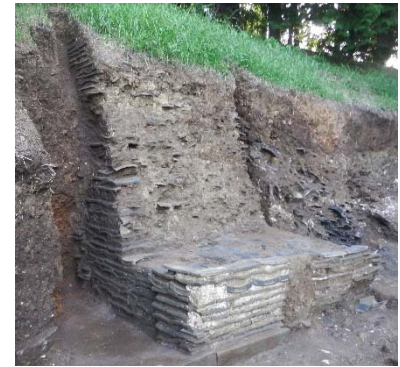
【2年前に瓦塼を二つ発見】 大手門の発掘調査は、これまで6回行われていますが、4回目（平成27年度）の発掘調査で、大手門の北側で超大型の「瓦塼」が二つ発見されました（図4）。

瓦塼とは、瓦と粘土とを交互に薄く積み上げて作った塼のことで、練塼ともいいます。水戸城大手門の瓦塼は、復元すると高さ約5m、厚さ約2.5mにもなる巨大なもので、日本最大級の規模です。

図4 北側の瓦塼

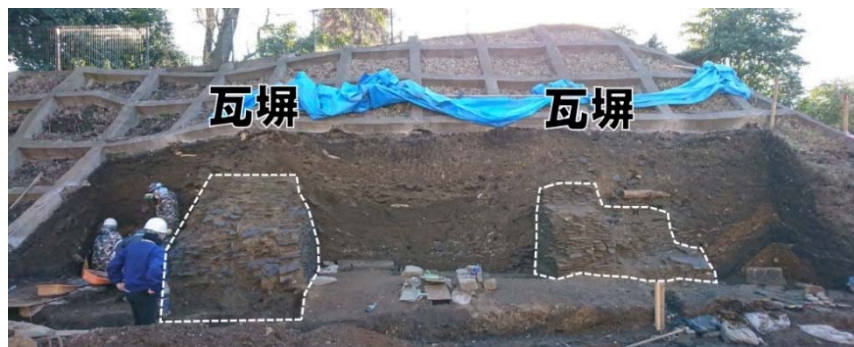
【今回、瓦塼をすべて発見】 この北側の瓦塼と同じものが、南側にもある可能性が高いということは、5回目（平成28年度）の発掘調査で判明していました。そして今回の調査で、ついに南側で二つの瓦塼が見つかりました。新発見の瓦塼は上のほうは崩れているものの、根元の部分は残りが良く、どっしりとした重厚感のある作りをしていることが分かります（図5）。瓦も丁寧に重ねられ、たいへんな手間をかけて作り上げた、水戸徳川家にふさわしい見事な塼といえます。

図5 南側の瓦塼

【大火灾の復興にあわせて建設か】 瓦塼の建設時期は、瓦の製作年代などから、江戸時代の中ころ（18世紀の中ころ）と考えられます。

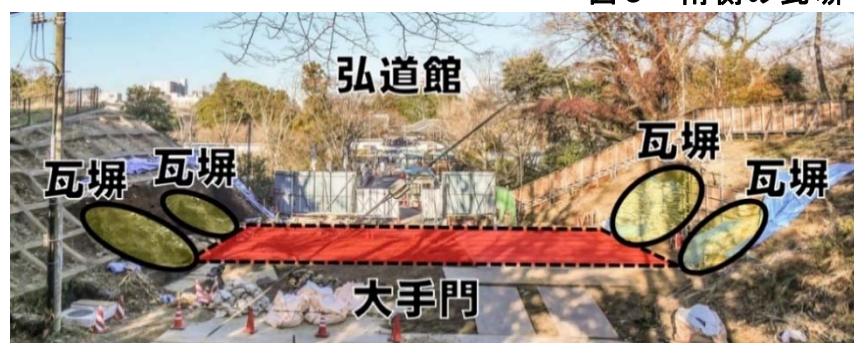
今回の発見で、大手門の両脇にそびえる四つの瓦塼がすべて発見されたことになります（図6）。城門の脇に四つの瓦塼が付属する例は、水戸城以外は発見されていないため、全国的にも貴重です。

図6 大手門と四つの瓦塼の位置

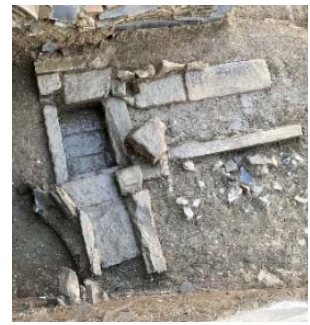
瓦堀の下からは、石組水路が、ほぼ完全な状態で発見されました。大手門や土塁から流れる水をしっかり集めないで、柱が腐るなど壊れやすくなるため、水を外に流すしくみを作るのはとても大切なことでした。

大手門では、光圀が作った笠原水道と同じ、水に強い石（神崎岩といいます）を組み合わせ、水を集める枡と、それを流す地下水路を作っていました（図7）。

図7 石組水路

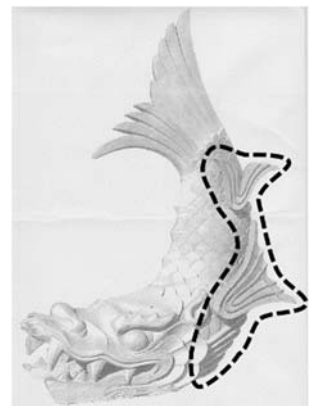
【鯨瓦】発掘調査で出土したたくさんの瓦の中には、三つ葉葵紋の瓦や鬼瓦などがありますが、中でも重要なのが、鯨瓦の破片が発見されたことです（図8）。

大手門の鯨は、古絵図に描かれている一方、古写真には写っていませんでした。今回、その実物が発見され、大手門に鯨が載っていたことが確定しました。

図8 鯨瓦

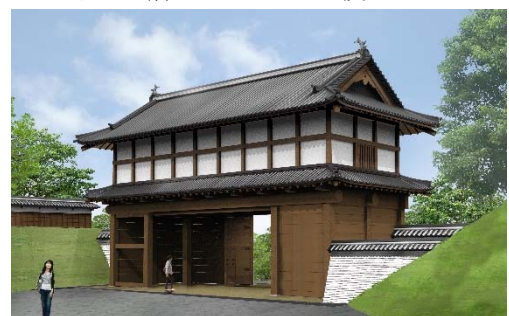
なお復元整備では、発掘した瓦堀を覆う形で、新たに瓦堀を復元していきます（図10）。大手門の復元とともに、ぜひご期待下さい。

図10 大手門と瓦堀の復元イメージ
